**Wycena numer: 21/DOA/01/26**

Zadanie: Określenie wartości rynkowej pojazdu

Model: Insignia Sports Tourer 1.6 CDTI MR`14 E5

Nr rejestracyjny: SRBKF39

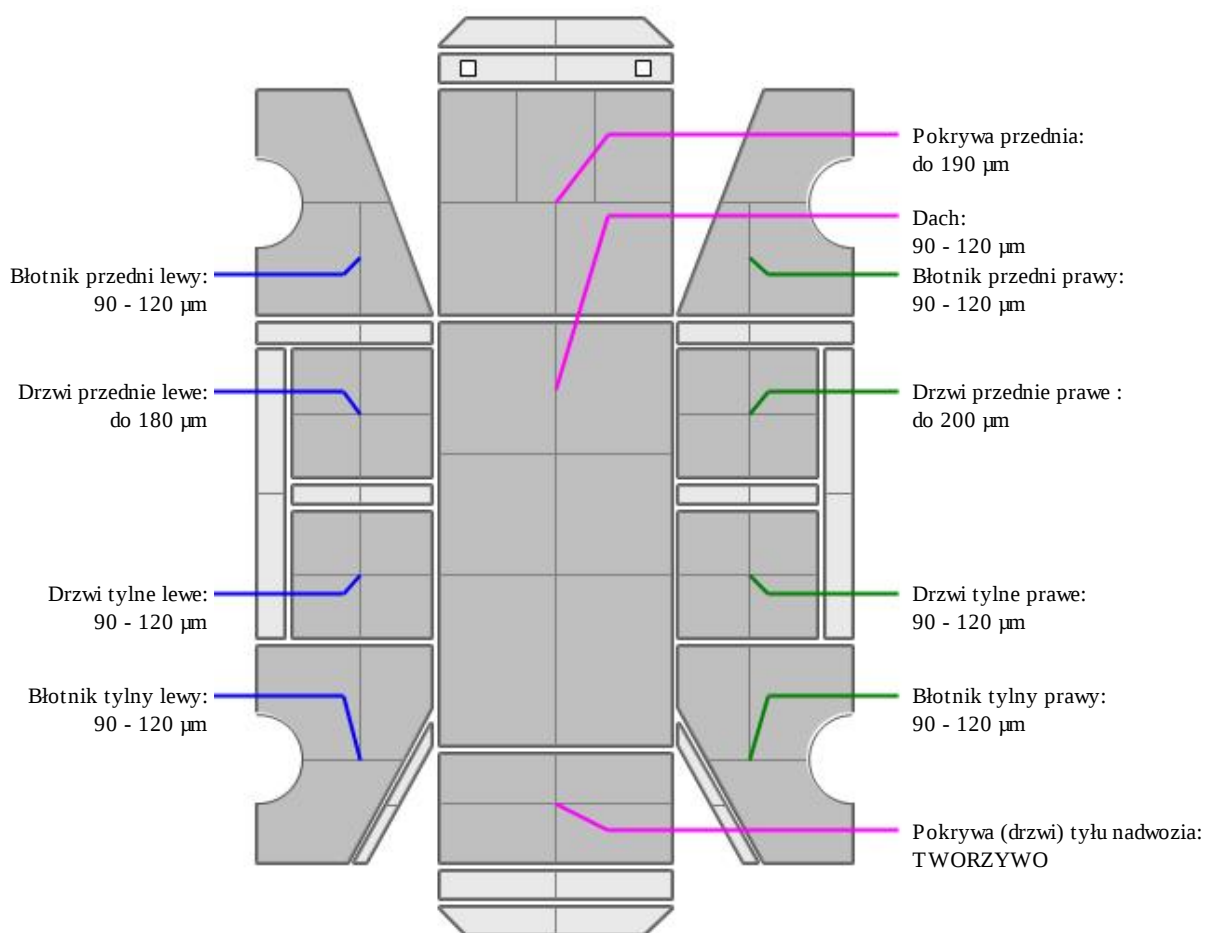
**OPIS POWŁOKI LAKIEROWEJ**

- wszystkie elementy lakierowane karoserii pojazdu posiadają eksploatacyjne uszkodzenia powłoki lakierowej w postaci zarysowań i/lub porysowań, i/lub otarć, i/lub ubytków punktowych (o różnym stopniu intensywności występowania)
