Nr zlecenia: 51/30/12/2025/STELLANTIS Dawro

## Wycena wartości

Zadanie: Ocena stanu technicznego i określenie wartości rynkowej pojazdu

| DANE IDENTYFIKACYJNE POJAZDU | | Dane: [D] XII-2025 | |
|---|---|---|---|
| Model pojazdu: | Ducato MAXI 2.2 H3-POWER MR`24 E6.4 3.5t | Nr Info-Ekspert: | 045-06686 |

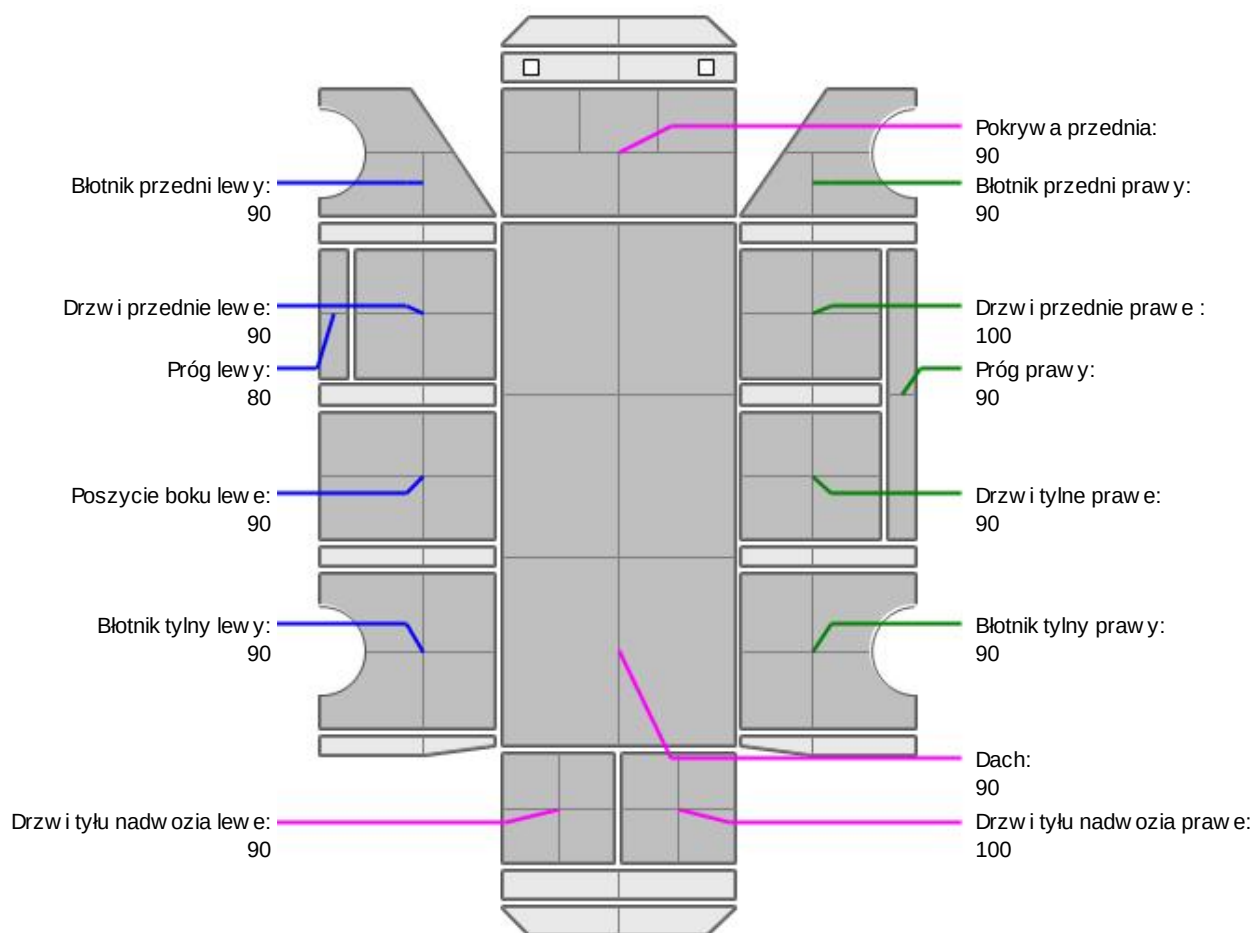
**NADWOZIE – Opis powłoki lakierowej**

| L.p. | Nazwa elementu | L / P | Grubość powłoki<br>[µm] | Opis |
| 1 | Pokrywa przednia | | 90 | |
| 2 | Dach | | 90 | |
| 3 | Błotnik przedni | L | 90 | |
| 4 | Próg | L | 80 | |
| 5 | Drzwi przednie | L | 90 | |
| 6 | Poszycie boku | L | 90 | |
| 7 | Błotnik tylny | L | 90 | |
| 8 | Drzwi tyłu nadwozia | | 90 | |
| 9 | Błotnik przedni | P | 90 | |
| 10 | Próg | P | 90 | |
| 11 | Drzwi przednie | P | 100 | |
| 12 | Drzwi tylne | P | 90 | |
| 13 | Błotnik tylny | P | 90 | |
| 14 | Drzwi tyłu nadwozia | | 100 | |

Podane przedziały grubości powłoki lakierowej poszczególnych elementów dotyczą wyłącznie punktów pomiarowych, tj. trzech wybranych miejsc na danym elemencie nadwozia. Nie oznacza to, że w pozostałych obszarach danego elementu grubość powłoki jest jednakowa ani że nie może wykraczać poza wskazane zakresy. Pomiary wykonano urządzeniem będącym w posiadaniu rzeczoznawcy. Pomiar wykonany innym przyrządem może się różnić.
