Nr zlecenia: 60/05/01/2026/STELLANTIS CarArena

## WYCENA WARTOŚCI

Zadanie: Ocena stanu technicznego i określenie wartości rynkowej pojazdu

| DANE IDENTYFIKACYJNE POJAZDU | | Dane: [D] I-2026 | |
|---|---|---|---|
| Model pojazdu: | Ducato MAXI 2.2 M-jet MR`21 E6.4 3.5t | Nr Info-Ekspert: | 045-06489 |

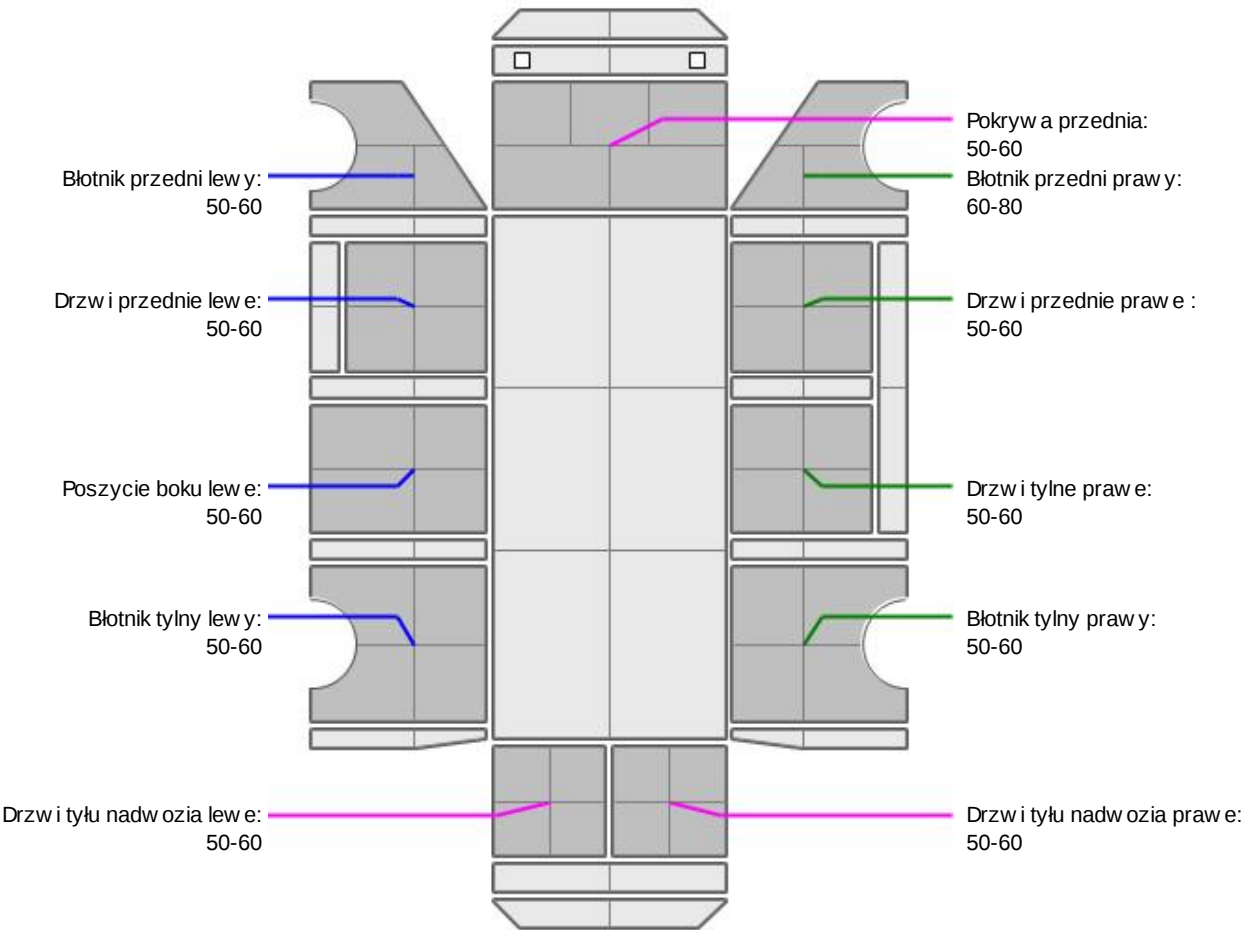
NADWOZIE – Opis powłoki lakierowej

| L.p. | Nazwa elementu | L / P | Grubość powłoki [µm] | Opis |
| 1 | Pokrywa przednia | | 50-60 | |
| 2 | Błotnik przedni | L | 50-60 | |
| 3 | Drzwi przednie | L | 50-60 | |
| 4 | Poszycie boku | L | 50-60 | |
| 5 | Błotnik tylny | L | 50-60 | |
| 6 | Drzwi tyłu nadwozia | | 50-60 | |
| 7 | Błotnik przedni | P | 60-80 | |
| 8 | Drzwi przednie | P | 50-60 | |
| 9 | Drzwi tylne | P | 50-60 | |
| 10 | Błotnik tylny | P | 50-60 | |
| 11 | Drzwi tyłu nadwozia | | 50-60 | |

Podane przedziały grubości powłoki lakierowej poszczególnych elementów dotyczą wyłącznie punktów pomiarowych, tj. trzech wybranych miejsc na danym elemencie nadwozia. Nie oznacza to, że w pozostałych obszarach danego elementu grubość powłoki jest jednakowa ani że nie może wykroczać poza wskazane zakresy. Pomiary wykonano urządzeniem będącym w posiadaniu rzeczoznawcy. Pomiar wykonany innym przyrządem może się różnić.
