Nr zlecenia: 30/21/01/2026/STELLANTIS Dawro

## Poglądowy Raport Stanu Technicznego

Zadanie: Ocena stanu technicznego i określenie wartości rynkowej pojazdu

| DANE IDENTYFIKACYJNE POJAZDU | | Dane: [O] I-2026 | |
|---|---|---|---|
| Marka: | PEUGEOT | Nr rejestracyjny: | NO304CA |

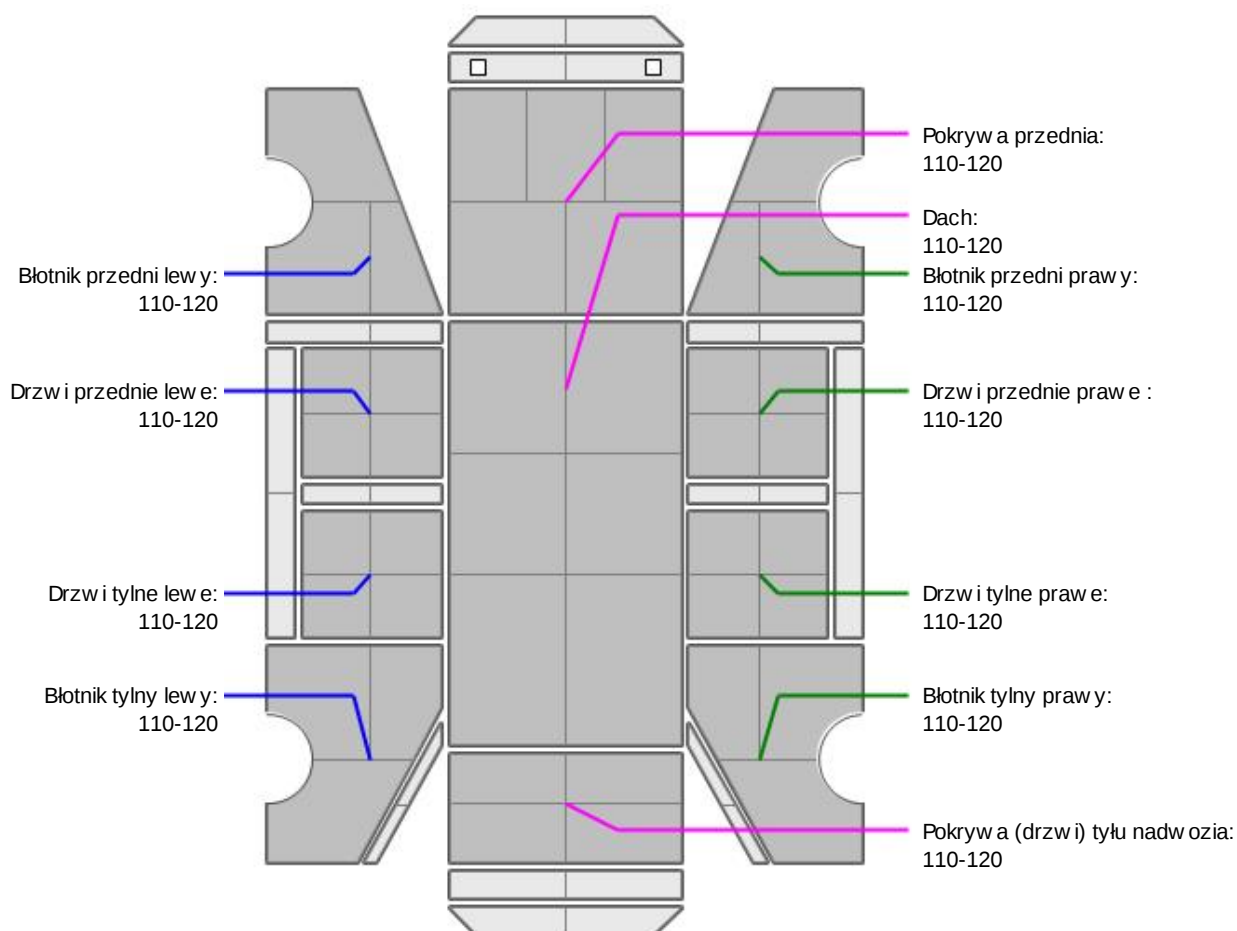
## NADWOZIE – Opis powłoki lakierowej

| L.p. | Nazwa elementu | L / P | Grubość powłoki [μm] | Opis |
| 1 | Pokrywa przednia | | 110-120 | |
| 2 | Dach | | 110-120 | |
| 3 | Błotnik przedni | L | 110-120 | |
| 4 | Drzwi przednie | L | 110-120 | |
| 5 | Drzwi tylne | L | 110-120 | |
| 6 | Błotnik tylny | L | 110-120 | |
| 7 | Błotnik przedni | P | 110-120 | |
| 8 | Drzwi przednie | P | 110-120 | |
| 9 | Drzwi tylne | P | 110-120 | |
| 10 | Błotnik tylny | P | 110-120 | |
| 11 | Pokrywa (drzwi) tyłu nadwozia | | 110-120 | |

Podane przedziały grubości powłoki lakierowej poszczególnych elementów dotyczą wyłącznie punktów pomiarowych, tj. trzech wybranych miejsc na danym elemencie nadwozia. Nie oznacza to, że w pozostałych obszarach danego elementu grubość powłoki jest jednakowa ani że nie może wykroczyć poza wskazane zakresy. Pomiary wykonano urządzeniem będącym w posiadaniu rzeczoznawcy. Pomiar wykonany innym przyrządem może się różnić.
