## WYCENA WARTOŚCI

Zadanie: Ocena stanu technicznego i określenie wartości rynkowej pojazdu

| DANE IDENTYFIKACYJNE POJAZDU | | Dane: [D] I-2026 |
|---|---|---|
| Marka: | PEUGEOT | Nr rejestracyjny: BI780GH |
| Model pojazdu: | Expert 2.0 BlueHDi MR`16 E6.2 2.9t | Nr Info-Ekspert: 029-04459 |

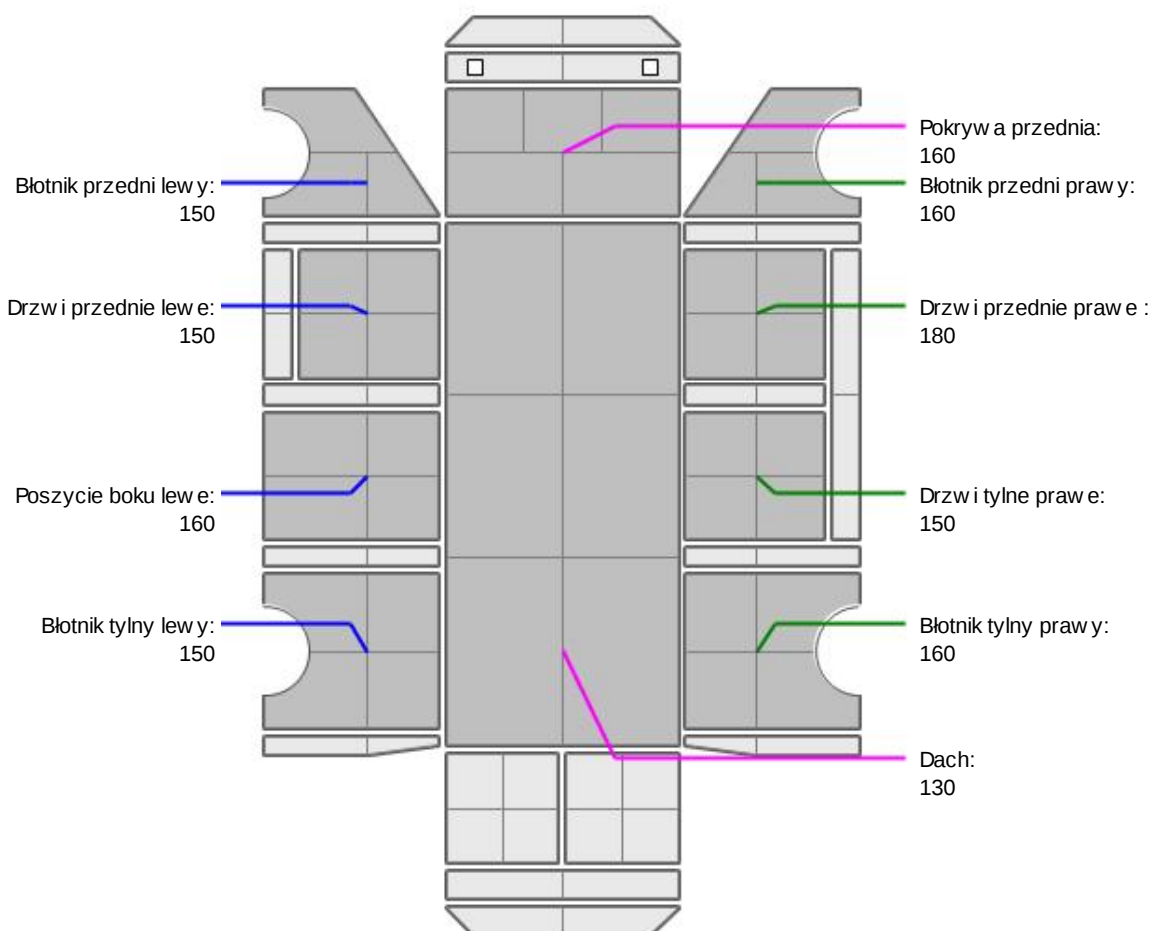
## NADWOZIE – Opis powłoki lakierowej

| L.p. | Nazwa elementu | L / P | Grubość powłoki [µm] | Opis |
| 1 | Pokrywa przednia | | 160 | |
| 2 | Dach | | 130 | |
| 3 | Błotnik przedni | L | 150 | |
| 4 | Drzwi przednie | L | 150 | |
| 5 | Poszycie boku | L | 160 | |
| 6 | Błotnik tylny | L | 150 | |
| 7 | Błotnik przedni | P | 160 | |
| 8 | Drzwi przednie | P | 180 | |
| 9 | Drzwi tylne | P | 150 | |
| 10 | Błotnik tylny | P | 160 | |
| 11 | Pokrywa (drzwi) tyłu nadwozia | | 140 | |

Podane przedziały grubości powłoki lakierowej poszczególnych elementów dotyczą wyłącznie punktów pomiarowych, tj. trzech wybranych miejsc na danym elemencie nadwozia. Nie oznacza to, że w pozostałych obszarach danego elementu grubość powłoki jest jednakowa ani że nie może wykroczyć poza wskazane zakresy. Pomiary wykonano urządzeniem będącym w posiadaniu rzeczoznawcy. Pomiar wykonany innym przyrządem może się różnić.
