Nr zlecenia: 46/03/02/2026/STELLANTIS Dawro

## WYCENA WARTOŚCI

Zadanie: Ocena stanu technicznego i określenie wartości rynkowej pojazdu

| DANE IDENTYFIKACYJNE POJAZDU | | Dane: [O] II-2026 |
|---|---|---|
| Model pojazdu: | C4 1.2 PureTech MR`24 E6.4 | Nr Info-Ekspert: 008-05326 |

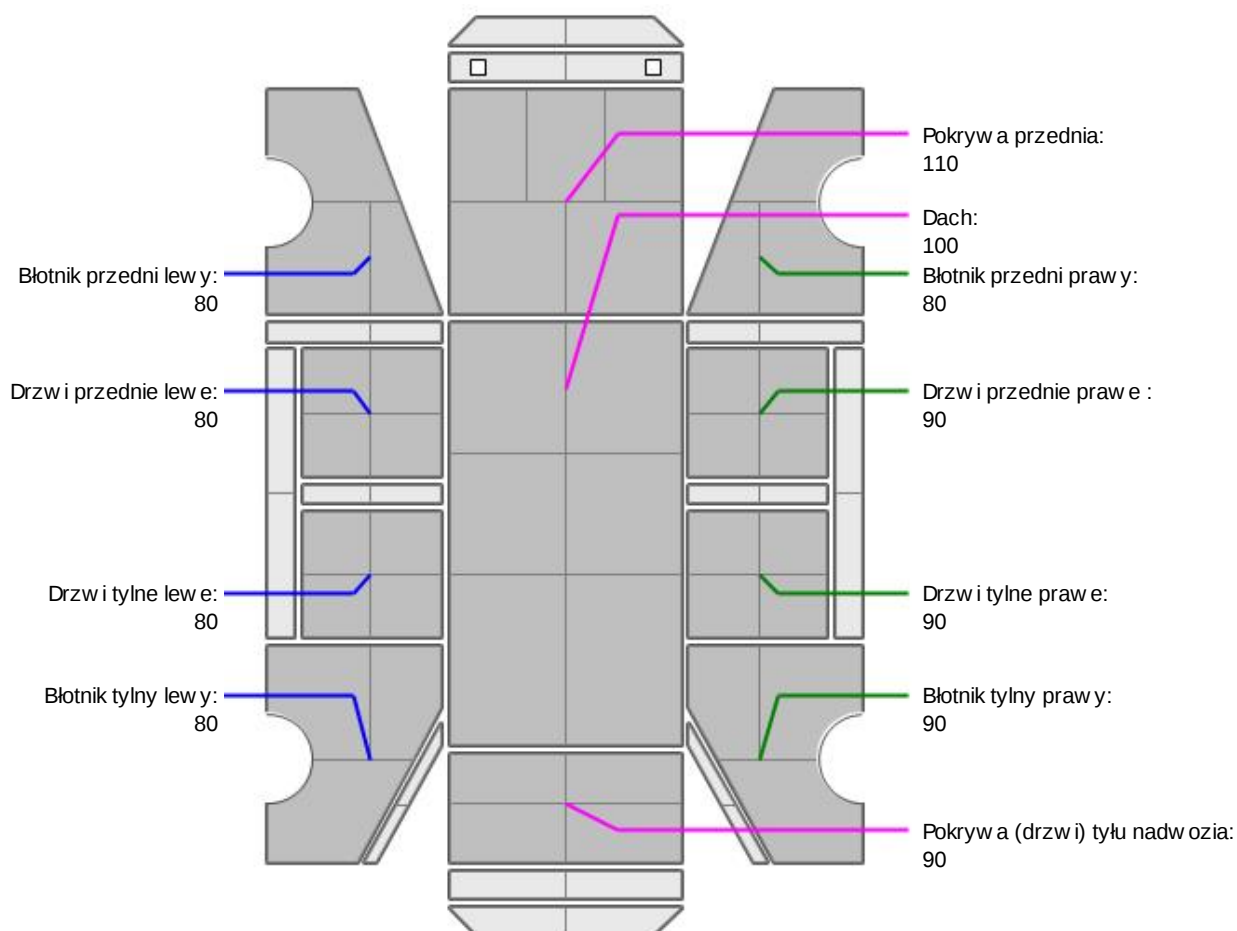
| L.p. | Nazwa elementu | L / P | Grubość powłoki [μm] | Opis |

Podane przedziały grubości powłoki lakierowej poszczególnych elementów dotyczą wyłącznie punktów pomiarowych, tj. trzech wybranych miejsc na danym elemencie nadwozia. Nie oznacza to, że w pozostałych obszarach danego elementu grubość powłoki jest jednakowa ani że nie może wykroczać poza wskazane zakresy. Pomiary wykonano urządzeniem będącym w posiadaniu rzeczoznawcy. Pomiar wykonany innym przyrządem może się różnić.
