Nr zlecenia: 45/03/02/2026/STELLANTIS Dawro

## WYCENA WARTOŚCI

Zadanie: Ocena stanu technicznego i określenie wartości rynkowej pojazdu

| DANE IDENTYFIKACYJNE POJAZDU | | Dane: [O] II-2026 |
|---|---|---|
| Marka: | OPEL | Nr rejestracyjny: BI613HU |

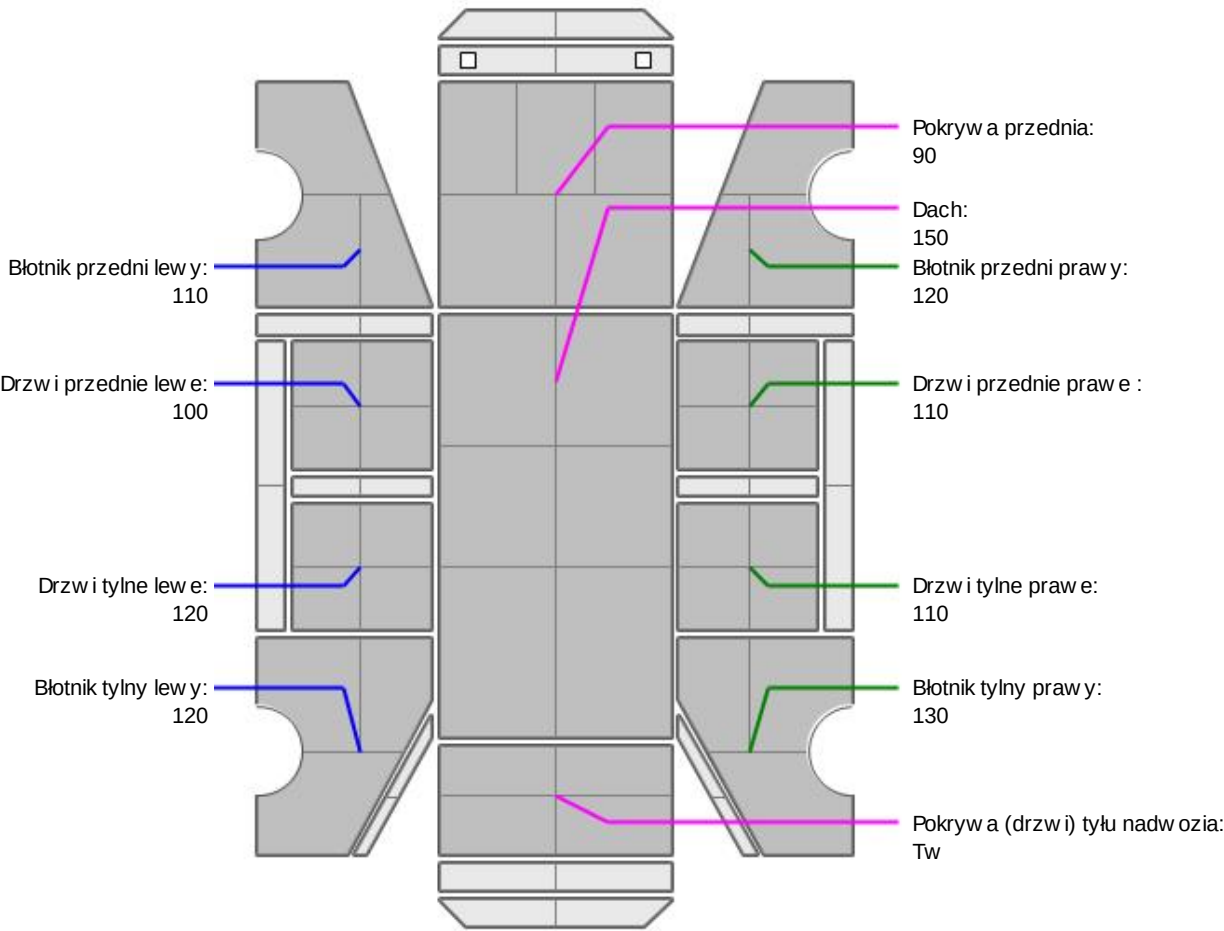
**NADWOZIE – Opis powłoki lakierowej**

| L.p. | Nazwa elementu | L / P | Grubość powłoki [μm] | Opis |
| 1 | Pokrywa przednia | | 90 | |
| 2 | Dach | | 150 | |
| 3 | Błotnik przedni | L | 110 | |
| 4 | Drzwi przednie | L | 100 | |
| 5 | Drzwi tylne | L | 120 | |
| 6 | Błotnik tylny | L | 120 | |
| 7 | Błotnik przedni | P | 120 | |
| 8 | Drzwi przednie | P | 110 | |
| 9 | Drzwi tylne | P | 110 | |

| 10 | Łotnik tylny | P | 130 | |
| 11 | Pokrywa (drzwi) tyłu nadwozia | | Tw | |

Podane przedziały grubości powłoki lakierowej poszczególnych elementów dotyczą wyłącznie punktów pomiarowych, tj. trzech wybranych miejsc na danym elemencie nadwozia. Nie oznacza to, że w pozostałych obszarach danego elementu grubość powłoki jest jednakowa ani że nie może wykroczać poza wskazane zakresy. Pomiary wykonano urządzeniem będącym w posiadaniu rzeczoznawcy. Pomiar wykonany innym przyrządem może się różnić.
