**Wycena numer: 16/DOA/02/26**

Zadanie: Określenie wartości rynkowej pojazdu

Marka: FORD

Model: Mondeo 2.0 TDCi MR`15 E6

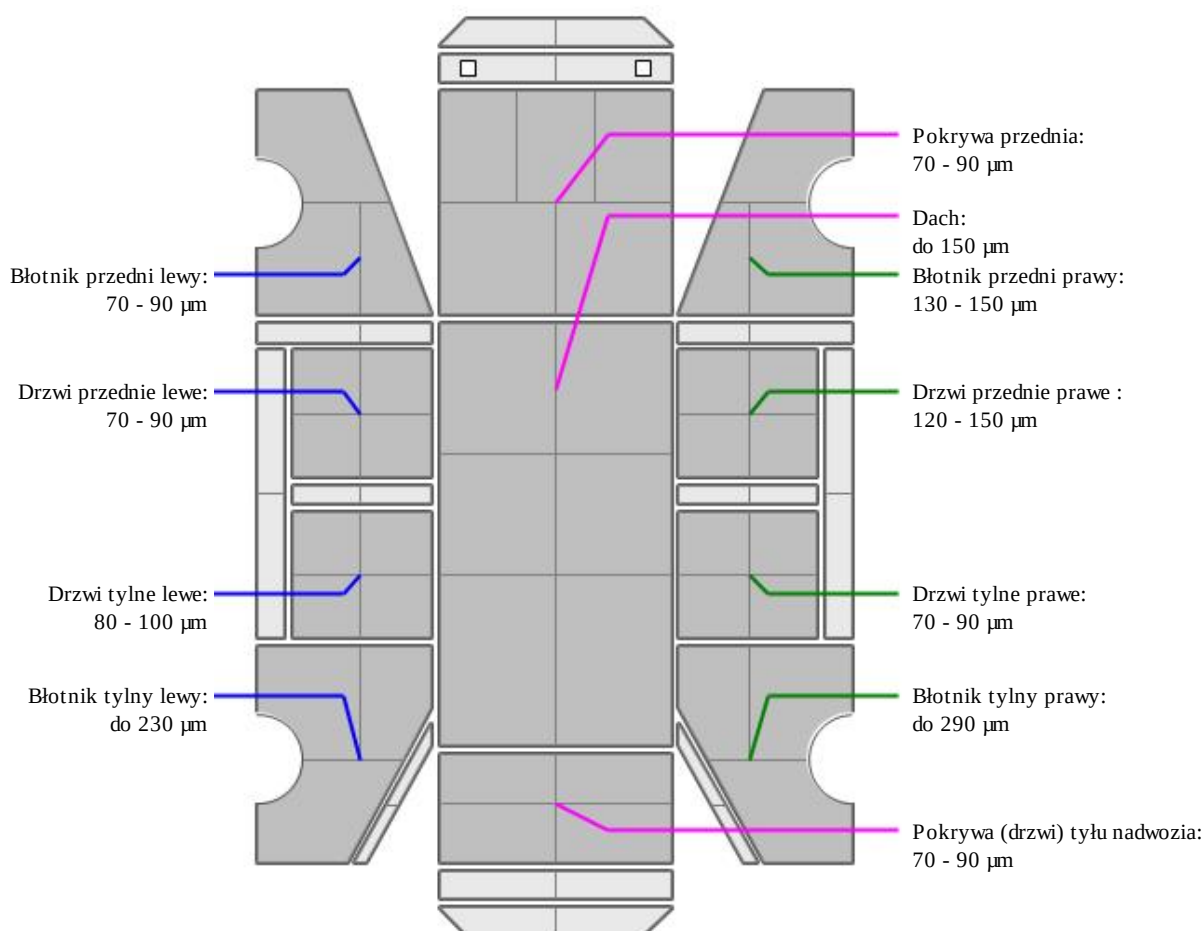
**OPIS POWŁOKI LAKIEROWEJ**

Stwierdzono ślady wcześniejszych napraw blacharsko-lakierniczych. Niektóre z elementów lakierowanych karoserii – z widocznymi śladami po lakierowaniu.

- prawie wszystkie elementy lakierowane karoserii pojazdu posiadają eksploatacyjne uszkodzenia powłoki lakierowej w postaci zarysowań i/lub porysowań, i/lub otarć, i/lub ubytków punktowych (o różnym stopniu intensywności występowania)
