Nr zlecenia: 71/08/10/2025/STELLANTIS CarArena

# WYCENA WARTO CI

Zadanie: Ocena stanu technicznego i okre lenie warto ci rynkowej pojazdu

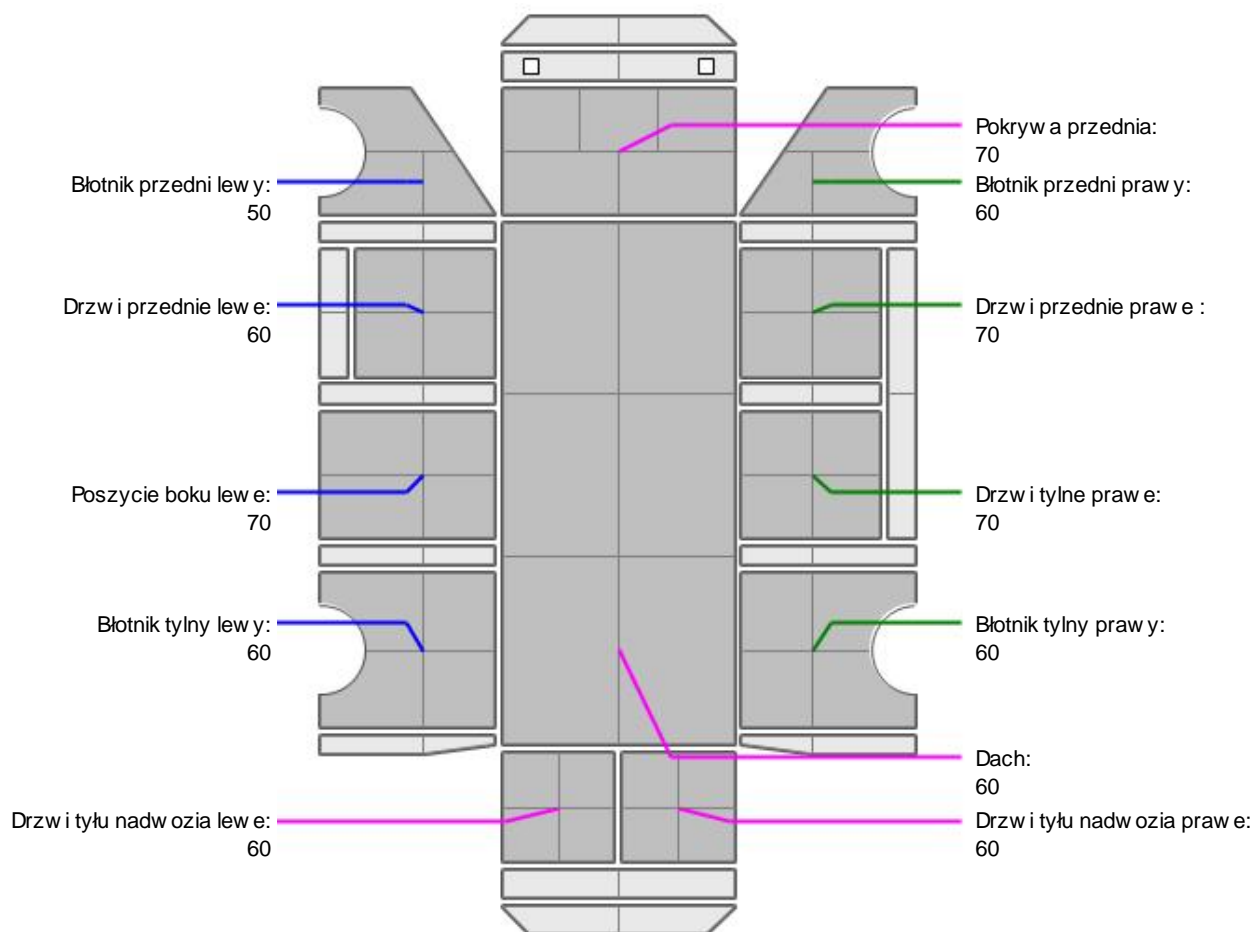
## NADWOZIE – Opis powłoki lakierowej

L.p.	Nazwa elementu	L / P	Grubość powłoki [µm]	Opis
1	Pokrywa przednia		70	
2	Dach		60	
3	Błotnik przedni	L	50	
4	Drzwi przednie	L	60	
5	Poszycie boku	L	70	
6	Błotnik tylny	L	60	
7	Drzwi tyłu nadwozia		60	
8	Błotnik przedni	P	60	
9	Drzwi przednie	P	70	
10	Drzwi tylne	P	70	
11	Błotnik tylny	P	60	
12	Drzwi tyłu nadwozia		60

Podane przedziały grubości powłoki lakierowej, dotyczą punktów pomiarowych. Nie mogą być traktowane jako gwarancja, że grubość powłoki lakierowej w innych punktach nie wykracza poza te przedziały. Pomiar powłoki lakierowej został wykonany urządzeniem bezdźwiękowym w posiadaniu rzeczoznawcy. Pomiar wykonany innym przyrządem może się różnić.
