# WYCENA WARTO CI

Zadanie: Ocena stanu technicznego i określenie wartości rynkowej pojazdu

Rodzaj pojazdu: <b>Samochód osobowy</b>	VIN: <b>VR3FPHNSTPY637764</b>
Marka: <b>PEUGEOT</b>	Nr rejestracyjny: <b>PZ4P730</b>
Model pojazdu: <b>308 III MR`21 E6d/e</b>	Nr Info-Ekspert: <b>029-04556</b>
Wersja: <b>Allure Pack S&amp;S EAT</b>	Rok produkcji: <b>2023</b>

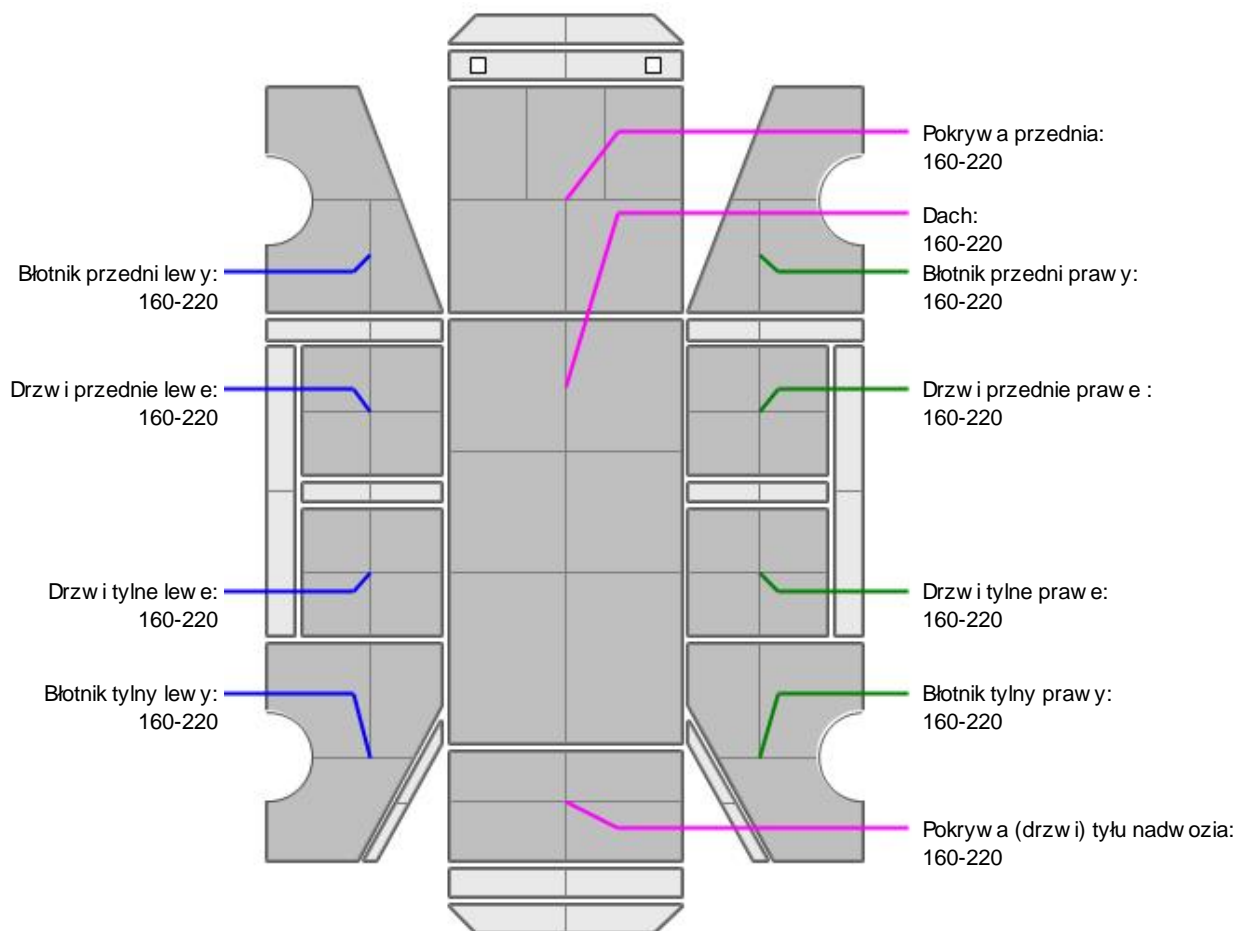
### NADWOZIE – Opis powłoki lakierowej

L.p.	Nazwa elementu	L / P	Grubo powłoki [μm]	Opis
1	Pokrywa przednia		160-220	
2	Dach		160-220	
3	Błotnik przedni	L	160-220	
4	Drzwi przednie	L	160-220	
5	Drzwi tylne	L	160-220	
6	Błotnik tylny	L	160-220	
7	Błotnik przedni	P	160-220	
8	Drzwi przednie	P	160-220	
9	Drzwi tylne	P	160-220

10	Błotnik tylny	P	160-220	
11	Pokrywa (drzwi) tyłu nadwozia		160-220
