## Poglądowy raport stanu technicznego

Zadanie: Ocena stanu technicznego i określenie wartości rynkowej pojazdu

| DANE IDENTYFIKACYJNE POJAZDU | | Dane: [T] VII-2025 | |
|---|---|---|---|
| Marka: | PEUGEOT | Nr rejestracyjny: | WW7657Y |
| Model pojazdu: | 2008 II 1.2 MR`20 E6d | Nr Info-Ekspert: | 029-04373 |

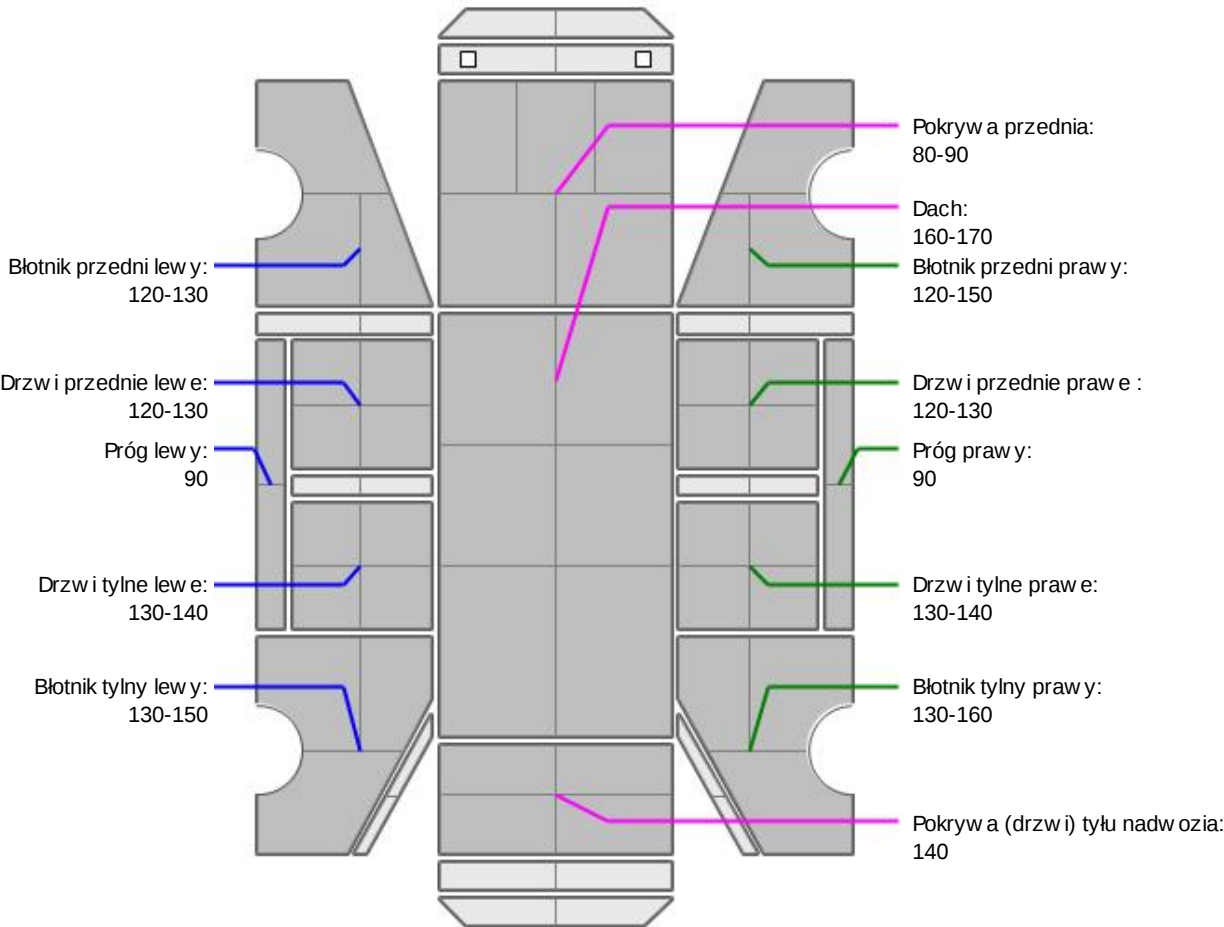
| L.p. | Nazwa elementu | L / P | Grubość powłoki [μm] | Opis |
| 1 | Pokrywa przednia | | 80-90 | |
| 2 | Dach | | 160-170 | |
| 3 | Błotnik przedni | L | 120-130 | |
| 4 | Próg | L | 90 | |
| 5 | Drzwi przednie | L | 120-130 | |
| 6 | Drzwi tylne | L | 130-140 | |
| 7 | Błotnik tylny | L | 130-150 | |
| 8 | Błotnik przedni | P | 120-150 | |
| 9 | Próg | P | 90 | |
| 10 | Drzwi przednie | P | 120-130 | |
| 11 | Drzwi tylne | P | 130-140 | |
| 12 | Błotnik tylny | P | 130-160 | |
| 13 | Pokrywa (drzwi) tyłu nadwozia | | 140 | |

Podane przedziały grubości powłoki lakierowej, dotyczą punktów pomiarowych. Nie mogą być traktowane jako gwarancja, że grubość powłoki lakierowej w innych punktach nie wykracza poza te przedziały. Pomiar powłoki lakierowej został wykonany urządzeniem będącym w posiadaniu rzeczoznawcy. Pomiar wykonany innym przyrządem może się różnić.
