## WYCENA WARTOŚCI

Zadanie: Ocena stanu technicznego i określenie wartości rynkowej pojazdu

Marka: **CITROËN**

Model pojazdu: **C3 IV 1.2 12V PureTech MR`20 E6.3/4**

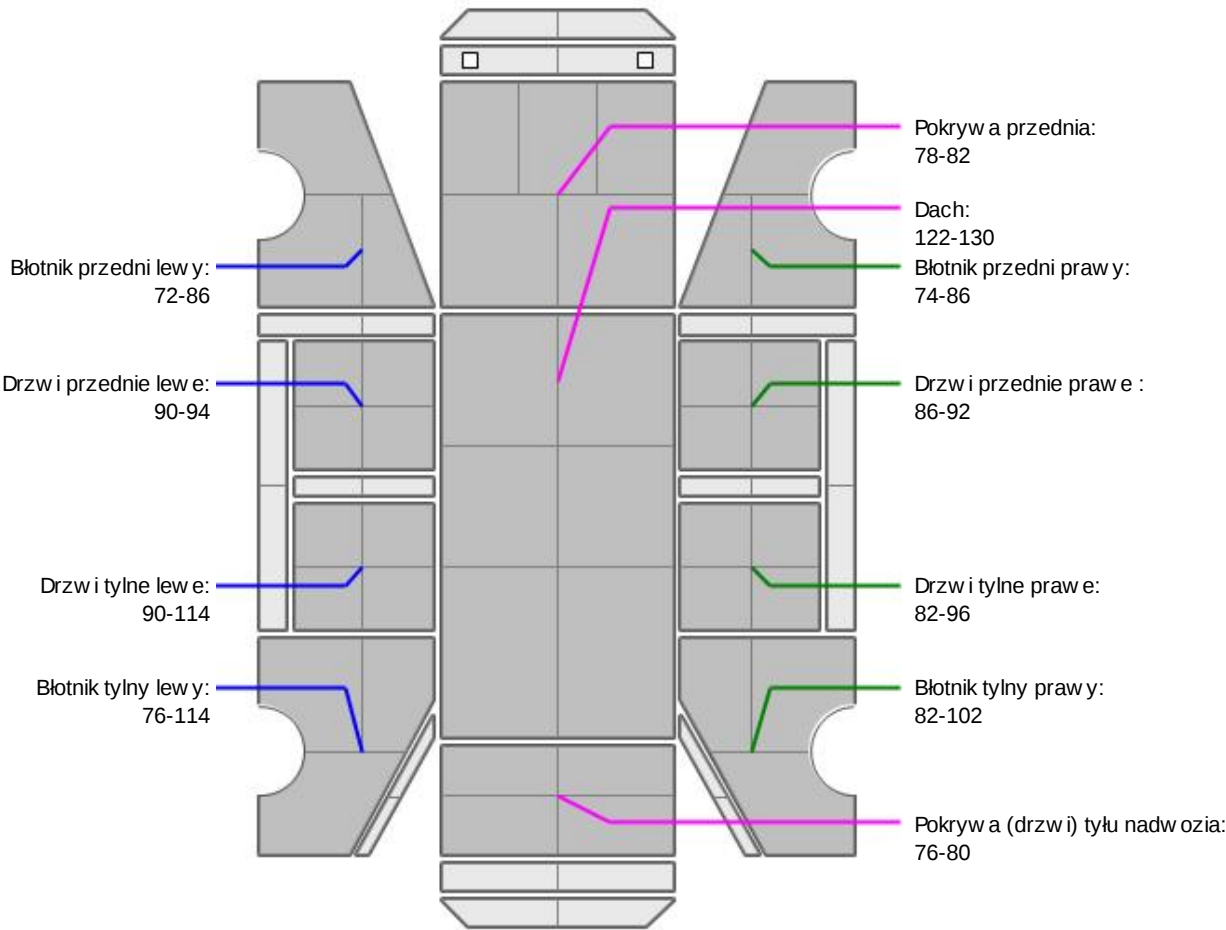
**NADWOZIE – Opis powłoki lakierowej**

| L.p. | Nazwa elementu | L / P | Grubość powłoki [μm] | Opis |
| 1 | Pokrywa przednia | | 78-82 | |
| 2 | Dach | | 122-130 | |
| 3 | Błotnik przedni | L | 72-86 | |
| 4 | Drzwi przednie | L | 90-94 | |
| 5 | Drzwi tylne | L | 90-114 | |
| 6 | Błotnik tylny | L | 76-114 | |
| 7 | Błotnik przedni | P | 74-86 | |
| 8 | Drzwi przednie | P | 86-92 | |
| 9 | Drzwi tylne | P | 82-96 | |
| 10 | Błotnik tylny | P | 82-102 | |
| 11 | Pokrywa (drzwi) tyłu nadwozia | | 76-80 | |

Podane przedziały grubości powłoki lakierowej poszczególnych elementów dotyczą wyłącznie punktów pomiarowych, tj. trzech wybranych miejsc na danym elemencie nadwozia. Nie oznacza to, że w pozostałych obszarach danego elementu grubość powłoki jest jednakowa ani że nie może wykraczać poza wskazane zakresy. Pomiary wykonano urządzeniem będącym w posiadaniu rzeczoznawcy. Pomiar wykonany innym przyrządem może się różnić.
