OCENA TECHNICZNA nr: PEUGEOT CIN8304A

Zadanie: Okre lenie warto ci rynkowej pojazdu w stanie uszkodzonym

Model: 508 II SW HDI MR`19 E6

ARKUSZ USTALENIA WARTO CI POJAZDU W STANIE USZKODZONYM**do opinii nr: PEUGEOT CIN8304A**

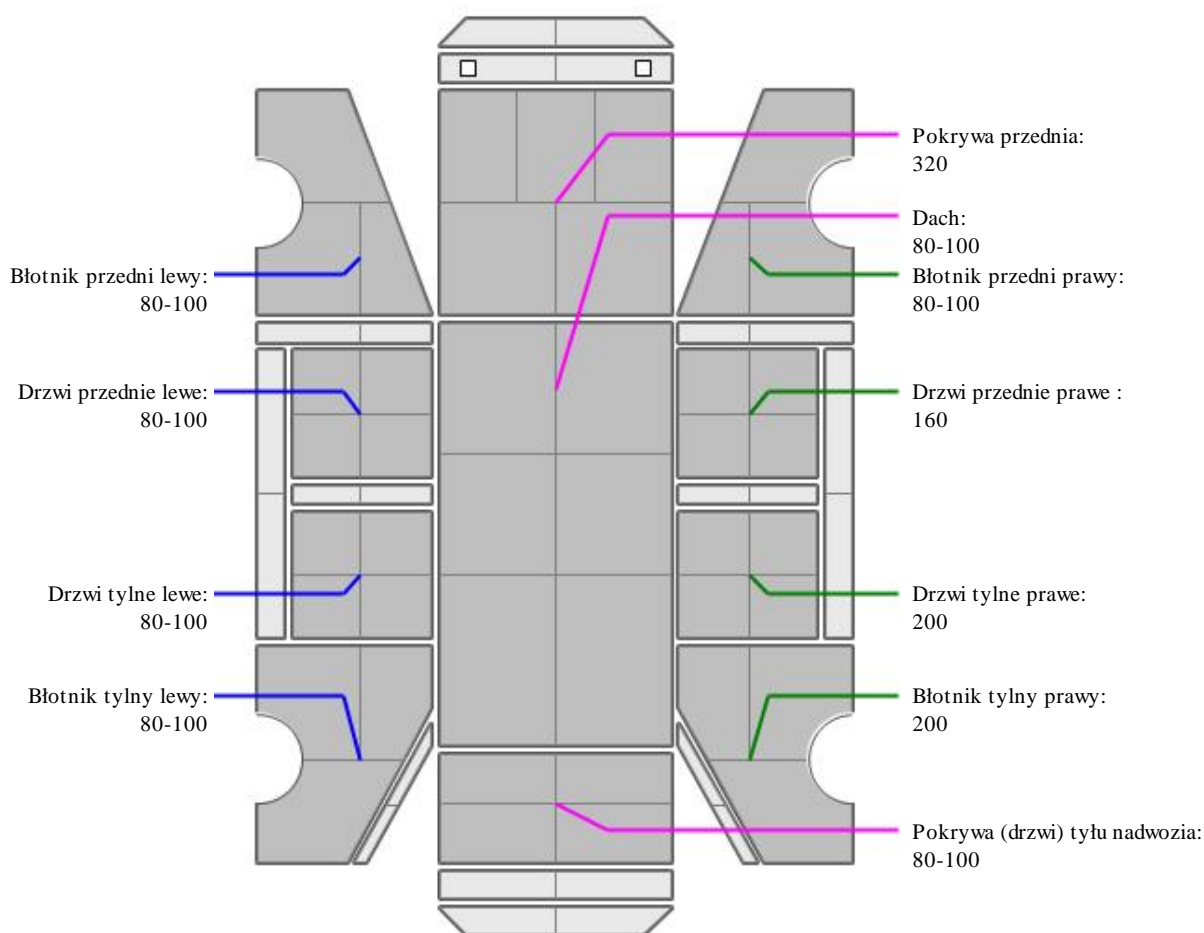
OPIS POWŁOKI LAKIEROWEJ

Podane przedziały grubo ci powłoki lakierowej poszczególnych elementów dotycza wylacznie punktów pomiarowych, tj. trzech wybranych miejsc na danym elemencie nadwozia. Nie oznacza to, ze w pozostalych obszarach danego elementu grubosc powloki jest jednakowa ani ze nie moze wykraczac poza wskazane zakresy. Pomiary wykonano urzadzeniem bedacym w posiadaniu rzeczoznawcy. Pomiar wykonany innym przyrzadem moze sie różnic.
