Nr zlecenia: 167/20/04/2026/STELLANTIS Dawro

Zadanie: Ocena stanu technicznego i określenie wartości rynkowej pojazdu

DANE IDENTYFIKACYJNE POJAZDU		Dane: [O] IV-2026	
Rodzaj pojazdu:	Samochód osobowy	VIN:	VR7BDHNSBPE035720
Marka:	CITROËN	Nr rejestracyjny:	EL8HT83
Model pojazdu:	C4 X 1.2 PureTech MR`22 E6.3/4	Nr Info-Ekspert:	008-04821
Wersja:	Shine EAT	Rok produkcji:	2023

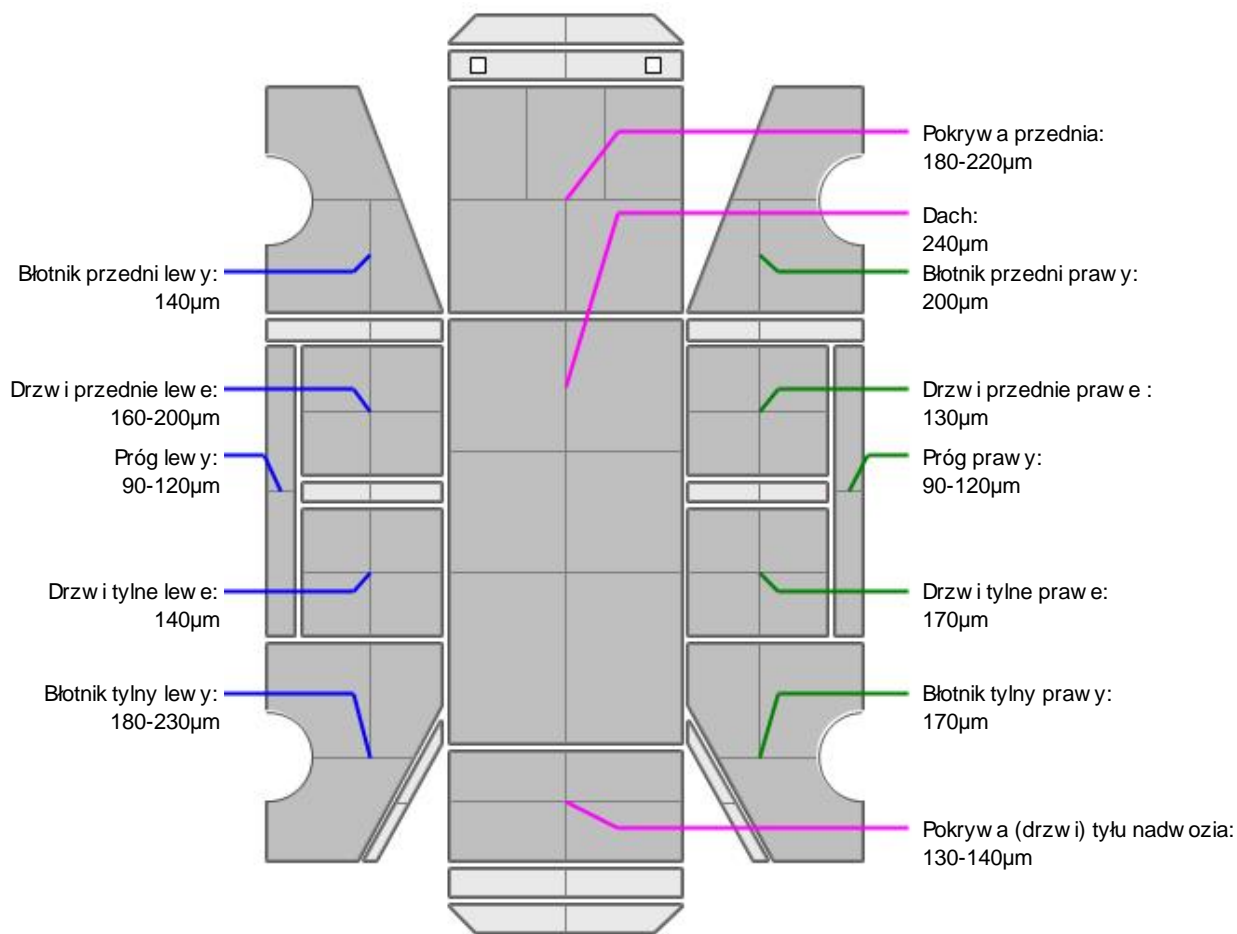
NADWOZIE – Opis powłoki lakierowej

L.p.	Nazwa elementu	L / P	Grubo powłoki [µm]	Opis
1	Pokrywa przednia		180-220µm	
2	Dach		240µm	
3	Błotnik przedni	L	140µm	
4	Próg	L	90-120µm	
5	Drzwi przednie	L	160-200µm	
6	Drzwi tylne	L	140µm	
7	Błotnik tylny	L	180-230µm	
8	Błotnik przedni	P	200µm	
9	Próg	P	90-120µm	
10	Drzwi przednie	P	130µm	
11	Drzwi tylne	P	170µm

12	Błotnik tylny	P	170µm	
13	Pokrywa (drzwi) tyłu nadwozia		130-140µm

Podane przedziały grubości powłoki lakierowej poszczególnych elementów dotyczą wyłącznie punktów pomiarowych, tj. trzech wybranych miejsc na danym elemencie nadwozia. Nie oznacza to, że w pozostałych obszarach danego elementu grubość powłoki jest jednakowa ani że nie może wykraczać poza wskazane zakresy. Pomiary wykonano urządzeniem bezdźwiękowym w posiadaniu rzeczoznawcy. Pomiar wykonany innym przyrządem może się różnić.
