## WYCENA WARTO CI

Zadanie: Ocena stanu technicznego i okre lenie warto ci rynkowej pojazdu

Marka: **PEUGEOT**

Model pojazdu: **2008 II 1.2 MR`20 E6d**

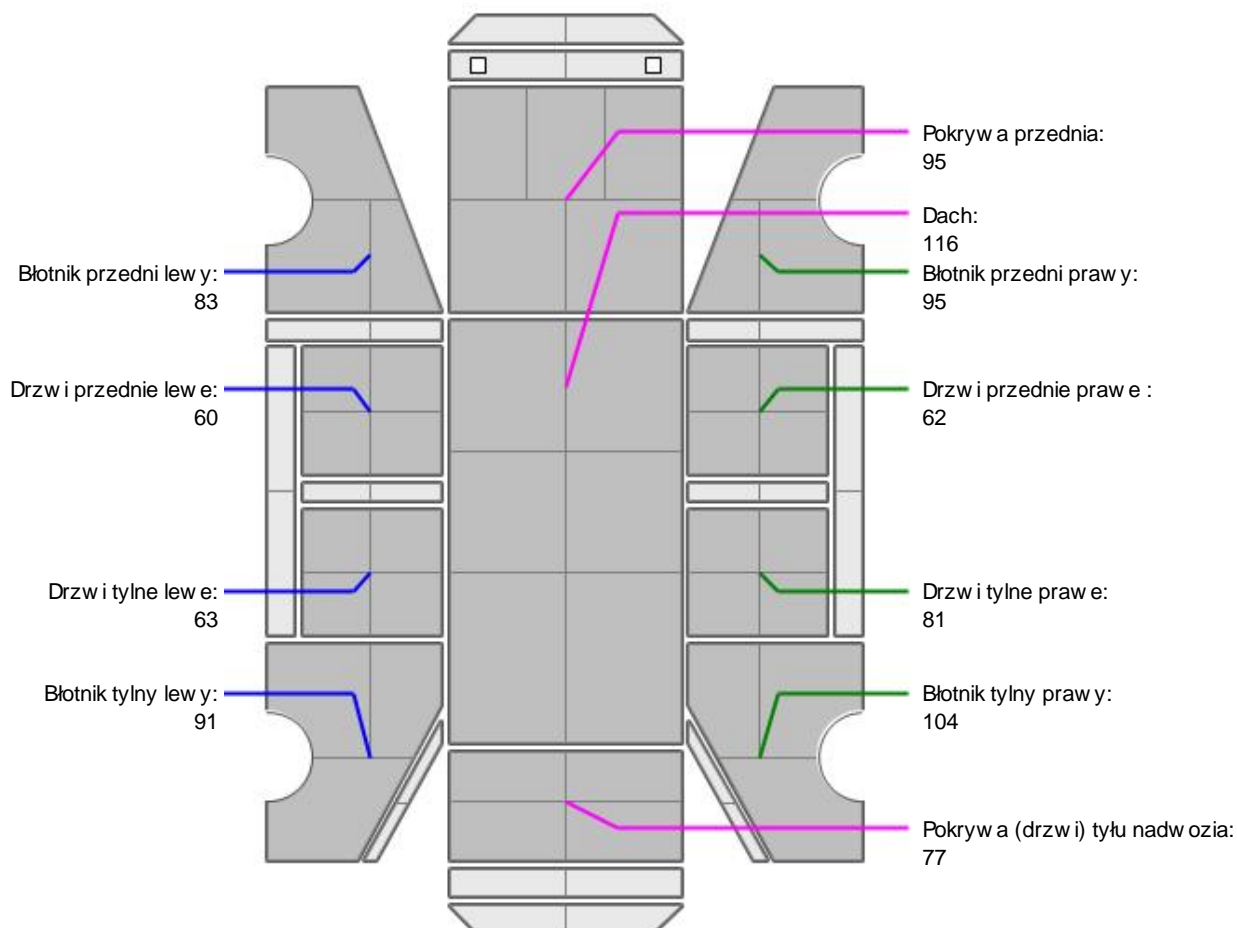
L.p.	Nazwa elementu	L / P	Grubo powłoki [μm]	Opis
1	Pokrywa przednia		95	
2	Dach		116	
3	Błotnik przedni	L	83	
4	Drzwi przednie	L	60	
5	Drzwi tylne	L	63	
6	Błotnik tylny	L	91	
7	Błotnik przedni	P	95	
8	Drzwi przednie	P	62	
9	Drzwi tylne	P	81	
10	Błotnik tylny	P	104	
11	Pokrywa (drzwi) tyłu nadwozia		77

Podane przedziały grubo ci powłoki lakierowej poszczególnych elementów dotycz wyłącznie punktów pomiarowych, tj. trzech wybranych miejsc na danym elemencie nadwozia. Nie oznacza to, że w pozostałych obszarach danego elementu grubo powłoki jest jednakowa ani że nie może wykroczyć poza wskazane zakresy. Pomiary wykonano urządzeniem bezdźwiękowym w posiadaniu rzeczoznawcy. Pomiar wykonany innym
