Poglądowy Raport Stanu Technicznego

Zadanie: Ocena stanu technicznego i określenie wartości rynkowej pojazdu

Rodzaj pojazdu:	Samochód osobowy	VIN:	VR3UPHNKSP5068144
Marka:	PEUGEOT	Nr rejestracyjny:	PZ4H327
Model pojazdu:	208 MR`23 E6d	Nr Info-Ekspert:	029-05041
Wersja:	Allure S&S EAT	Rok produkcji:	2023

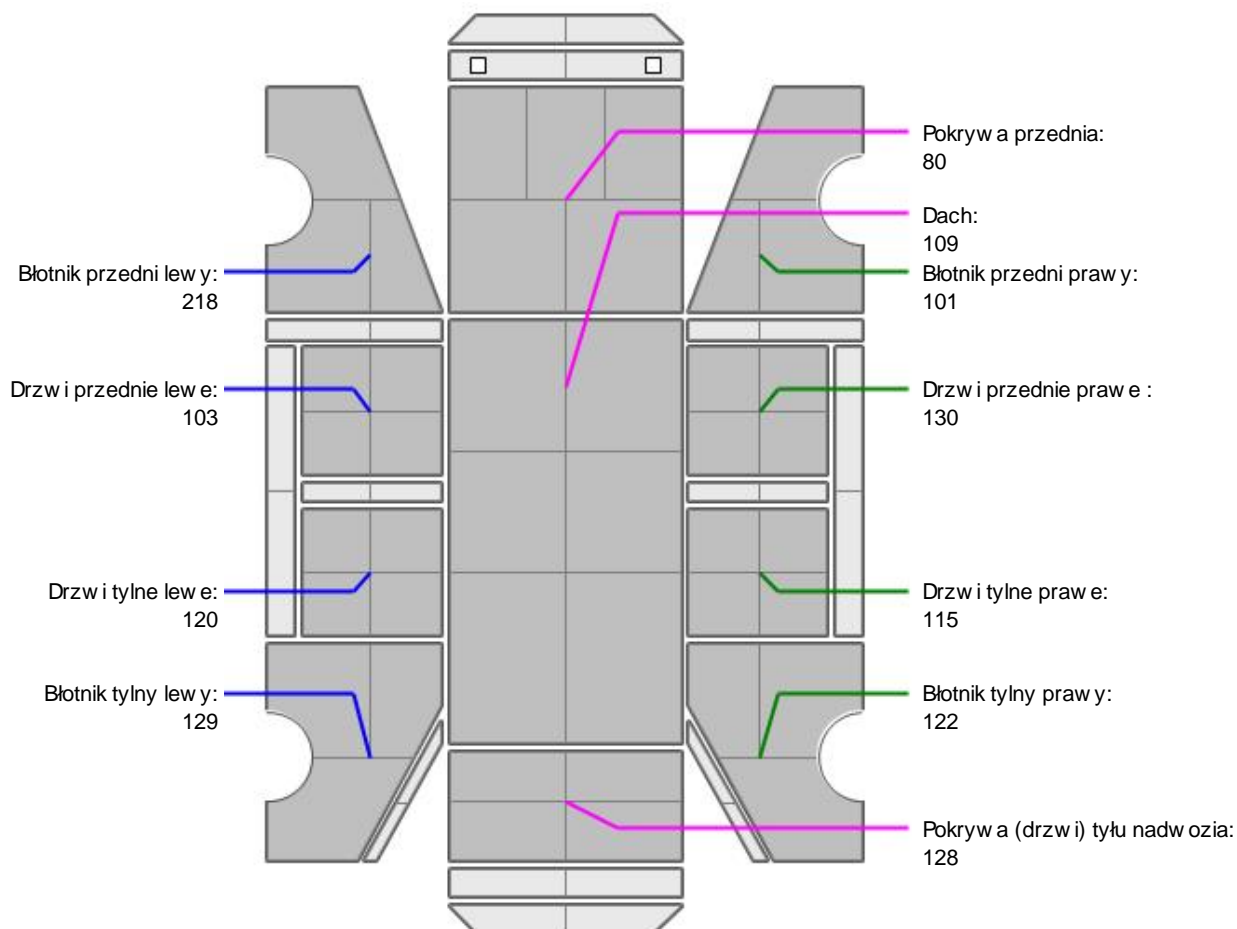
NADWOZIE – Opis powłoki lakierowej

L.p.	Nazwa elementu	L / P	Grubość powłoki [µm]	Opis
1	Pokrywa przednia		80	
2	Dach		109	
3	Błotnik przedni	L	218	
4	Drzwi przednie	L	103	
5	Drzwi tylne	L	120	
6	Błotnik tylny	L	129	
7	Błotnik przedni	P	101	
8	Drzwi przednie	P	130	
9	Drzwi tylne	P	115	
10	Błotnik tylny	P	122	
11	Pokrywa (drzwi) tyłu nadwozia		128

Podane przedziały grubości powłoki lakierowej, dotyczą punktów pomiarowych. Nie mogą być traktowane jako gwarancja, że grubość powłoki lakierowej w innych punktach nie wykracza poza te przedziały. Pomiar powłoki lakierowej został wykonany urządzeniem budowlanym w posiadaniu rzeczoznawcy. Pomiar wykonany innym przyrządem może się różnić.
