Poglądowy Raport Stanu Technicznego

Zadanie: Ocena stanu technicznego i określenie wartości rynkowej pojazdu

DANE IDENTYFIKACYJNE POJAZDU		Dane: [O] VIII-2025	
Rodzaj pojazdu:	Samochód osobowy	VIN:	VF7SXHNPYPT627341
Marka:	CITROËN	Nr rejestracyjny:	PZ4H674
Model pojazdu:	C3 IV 1.2 12V PureTech MR`20 E6.3/4	Nr Info-Ekspert:	008-04392
Wersja:	Shine S&S EAT	Rok produkcji:	2023

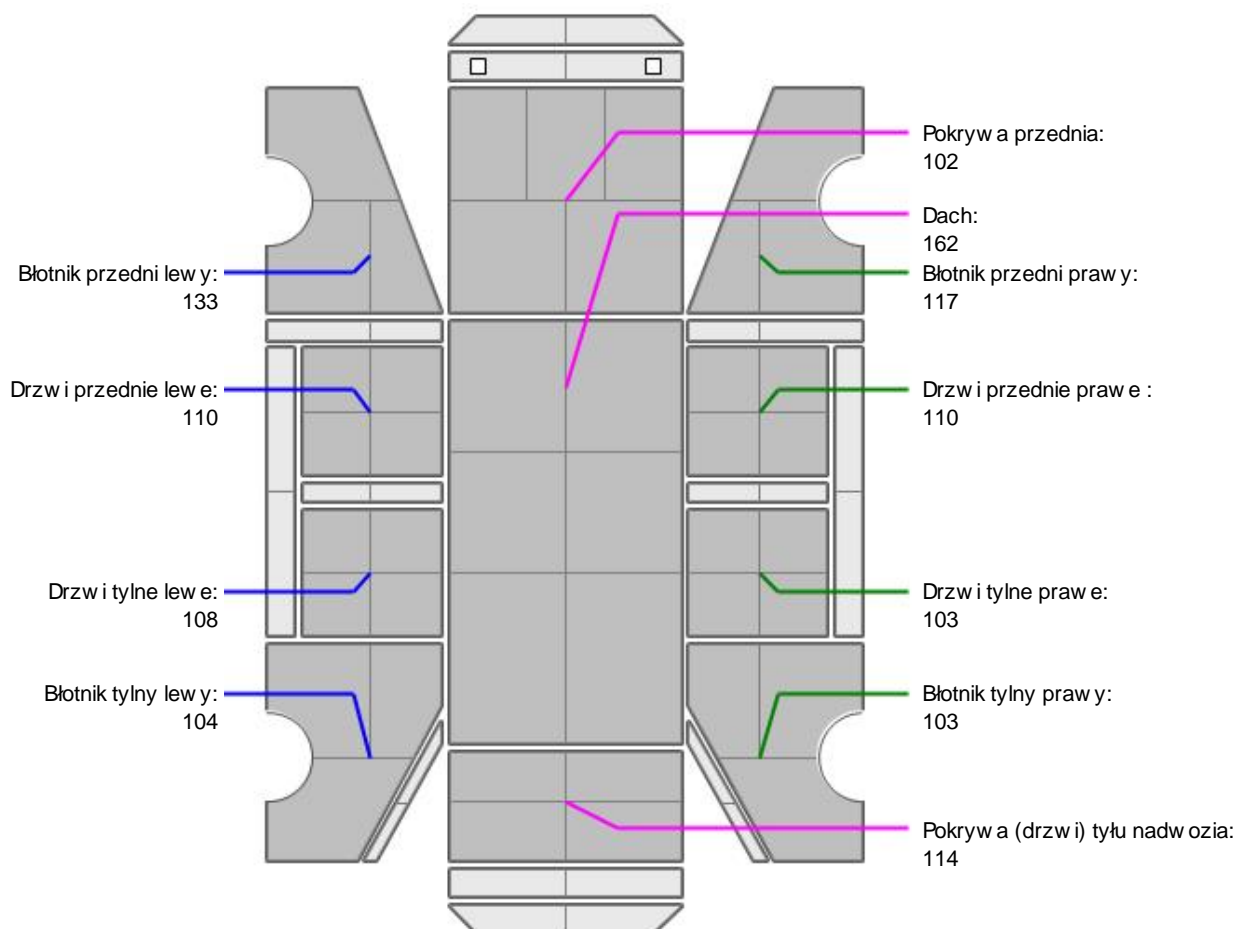
NADWOZIE – Opis powłoki lakierowej

L.p.	Nazwa elementu	L / P	Grubo powłoki [µm]	Opis
1	Pokrywa przednia		102	
2	Dach		162	
3	Błotnik przedni	L	133	
4	Drzwi przednie	L	110	
5	Drzwi tylne	L	108	
6	Błotnik tylny	L	104	
7	Błotnik przedni	P	117	
8	Drzwi przednie	P	110	
9	Drzwi tylne	P	103	
10	Błotnik tylny	P	103	
11	Pokrywa (drzwi) tyłu nadwozia		114

Podane przedziały grubości powłoki lakierowej, dotyczą punktów pomiarowych. Nie mogą być traktowane jako gwarancja, a grubość powłoki lakierowej w innych punktach nie wykracza poza te przedziały. Pomiar powłoki lakierowej został wykonany urządzeniem bezdźwiękowym w posiadaniu rzeczoznawcy. Pomiar wykonany innym przyrządem może się różnić.
