# Poglądowy Raport Stanu Technicznego

Zadanie: Ocena stanu technicznego i określenie wartości rynkowej pojazdu

DANE IDENTYFIKACYJNE POJAZDU		Dane: [O] VIII-2025
Rodzaj pojazdu:	<b>Samochód osobowy</b>	VIN: <b>VR3UPHNKSP5068150</b>
Marka:	<b>PEUGEOT</b>	Nr rejestracyjny: <b>PZ4H328</b>
Model pojazdu:	<b>208 MR`23 E6d</b>	Nr Info-Ekspert: <b>029-05041</b>
Wersja:	<b>Allure S&amp;S EAT</b>	Rok produkcji: <b>2023</b>

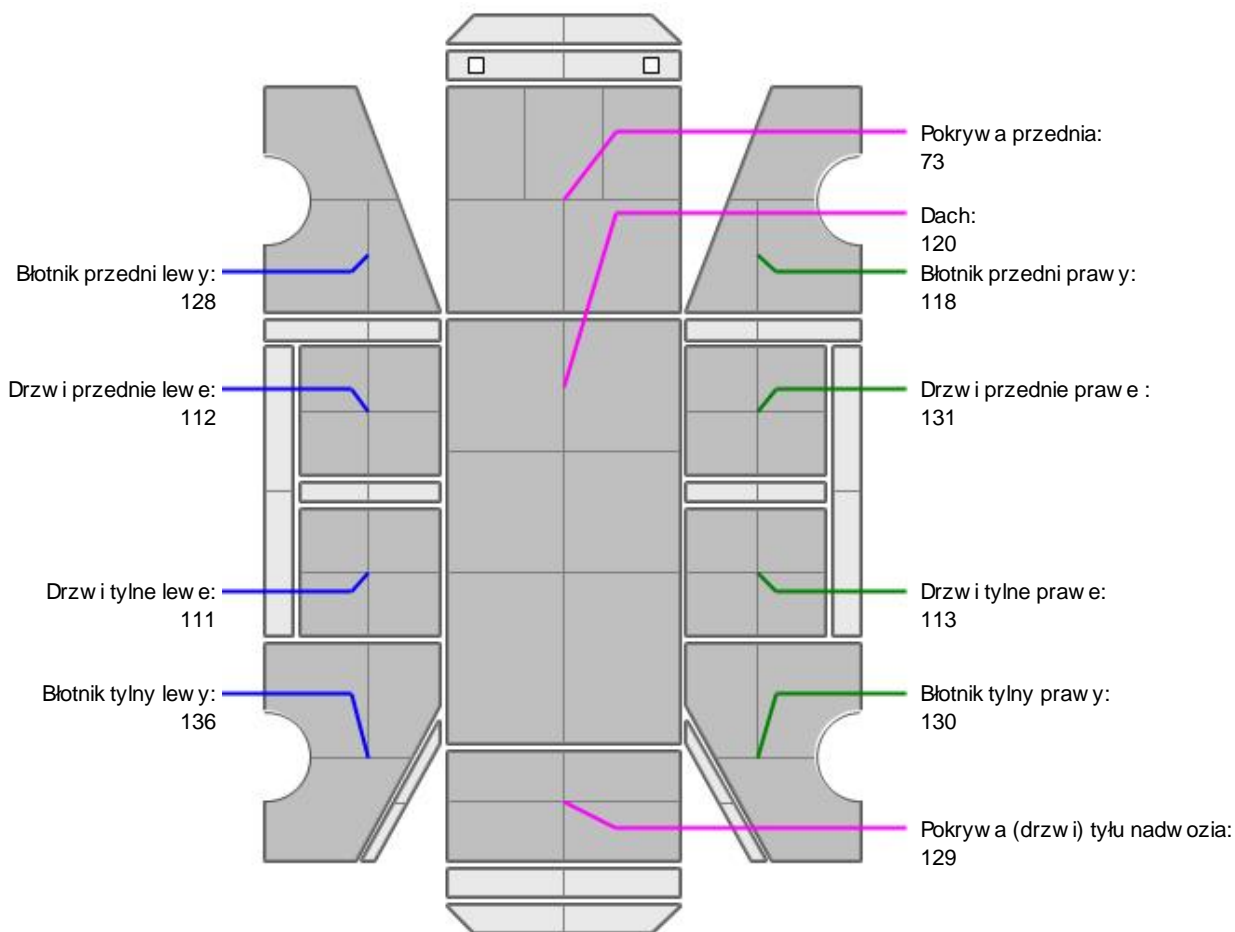
## NADWOZIE – Opis powłoki lakierowej

L.p.	Nazwa elementu	L / P	Grubość powłoki [µm]	Opis
1	Pokrywa przednia		73	
2	Dach		120	
3	Błotnik przedni	L	128	
4	Drzwi przednie	L	112	
5	Drzwi tylne	L	111	
6	Błotnik tylny	L	136	
7	Błotnik przedni	P	118	
8	Drzwi przednie	P	131	
9	Drzwi tylne	P	113	
10	Błotnik tylny	P	130	
11	Pokrywa (drzwi) tyłu nadwozia		129

Podane przedziały grubości powłoki lakierowej, dotyczą punktów pomiarowych. Nie mogą być traktowane jako gwarancja, że grubość powłoki lakierowej w innych punktach nie wykracza poza te przedziały. Pomiar powłoki lakierowej został wykonany urządzeniem budowlanym w posiadaniu rzeczoznawcy. Pomiar wykonany innym przyrządem może się różnić.
