Nr zlecenia: 134/02/06/2026/STELLANTIS CarArena

Wycena wartości

Zadanie: Ocena stanu technicznego i określenie wartości rynkowej pojazdu

DANE IDENTYFIKACYJNE POJAZDU		Dane: [D] VI-2026
Rodzaj pojazdu:	Samochód ciężarowy do 3.5t	VIN: ZFA250001RG032378
Marka:	FIAT	Nr rejestracyjny: ZS943TV
Model pojazdu:	Ducato 35 2.2 H3-POWER MR`24 E6.4 3.5t	Nr Info-Ekspert: 045-06663
Wersja:	L2H2	Rok produkcji: 2024
Wskazanie drogomierza	99849 km	
Data pierwszej rejestracji	2024/11/19	
Data wykonania badania technicznego	2027/11/19	
Rodzaj nadwozia	furgon z podwyższonym dachem 4 drzwiowy 3 osobowy	
Dop. masa całkowita / Ładowność	3500 kg / 1340 kg	
Liczba osi / Rodzaj napędu / Skrzynia biegów	2 / przedni (4x2) / manualna	
Rozstaw osi	3450 mm	
Jednostka napędowa	z zapłonem samoczynnym	
Pojemność / Moc silnika	2184 ccm / 103kW (140KM)	
Doładowanie	Turbosp. z chłodn. powietrza	
Liczba cylindrów / Układ cylindrów	4 / rzędowy	
Norma spalin	E6.4	
Kolor powłoki lakierowej, (rodzaj lakieru)	Biały 2-warstwowy typu uni

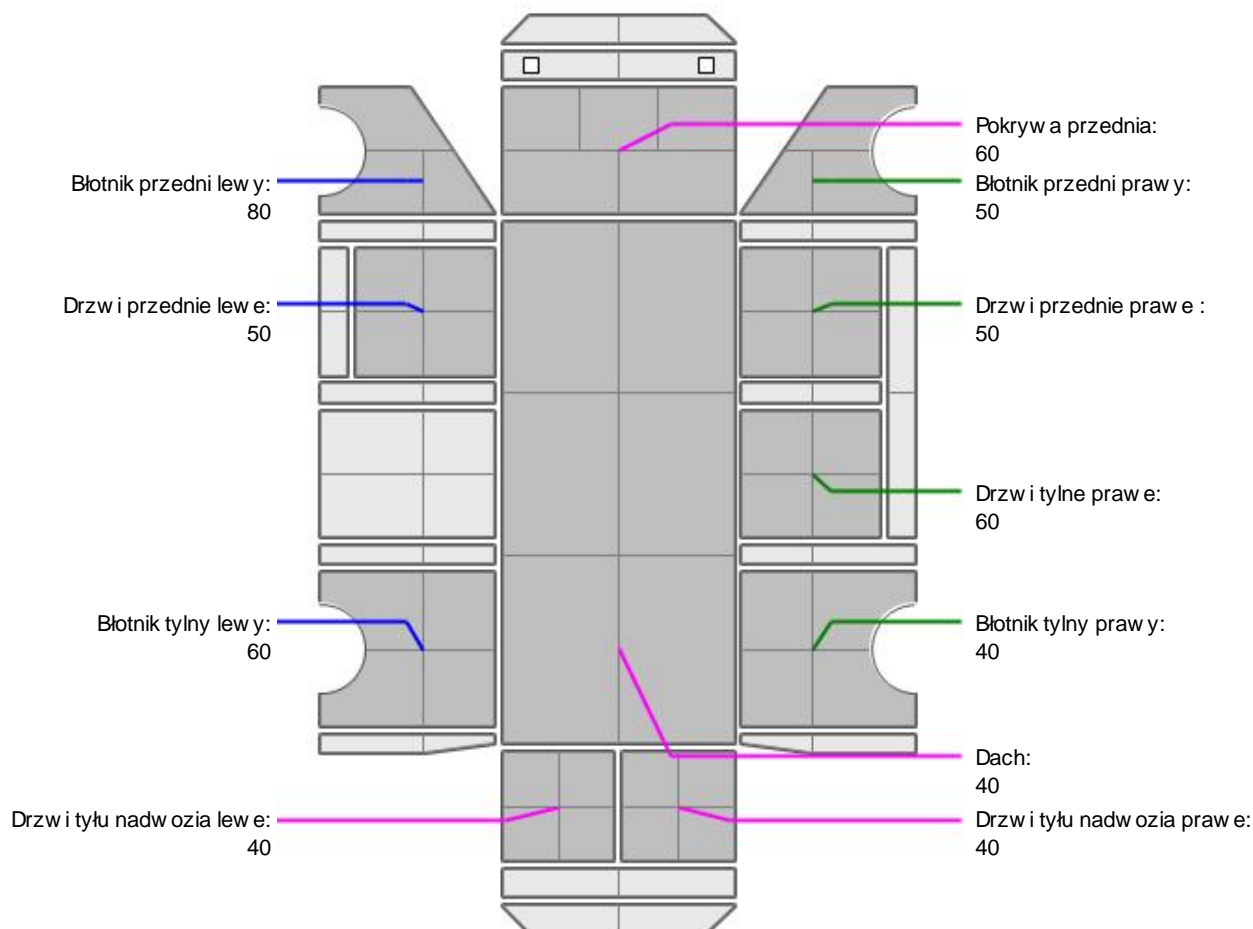
NADWOZIE – Opis powłoki lakierowej

L.p.	Nazwa elementu	L / P	Grubość powłoki [µm]	Opis
1	Pokrywa przednia		60	
2	Dach		40	
3	Błotnik przedni	L	80	
4	Drzwi przednie	L	50	
5	Błotnik tylny	L	60	
6	Drzwi tyłu nadwozia		40	
7	Błotnik przedni	P	50	
8	Drzwi przednie	P	50	
9	Drzwi tylne	P	60	
10	Błotnik tylny	P	40	
11	Drzwi tyłu nadwozia		40

Podane przedziały grubości powłoki lakierowej poszczególnych elementów dotyczą wyłącznie punktów pomiarowych, tj. trzech wybranych miejsc na danym elemencie nadwozia. Nie oznacza to, że w pozostałych obszarach danego elementu grubość powłoki jest jednakowa ani że nie może wykroczyć poza wskazane zakresy. Pomiary wykonano urządzeniem bezdźwiękowym w posiadaniu rzeczoznawcy. Pomiar wykonany innym przyrządem może się różnić.
