Nr zlecenia: 114/18/06/2026/STELLANTIS Dawro

## Wycena Wartości

Zadanie: Określenie wartości rynkowej pojazdu

| DANE IDENTYFIKACYJNE POJAZDU | | Dane: [D] VI-2026 | |
|---|---|---|---|
| Model pojazdu: | Movano 2.2 Diesel MR`22 E6.4 3.5t | Nr Info-Ekspert: | 028-08210 |

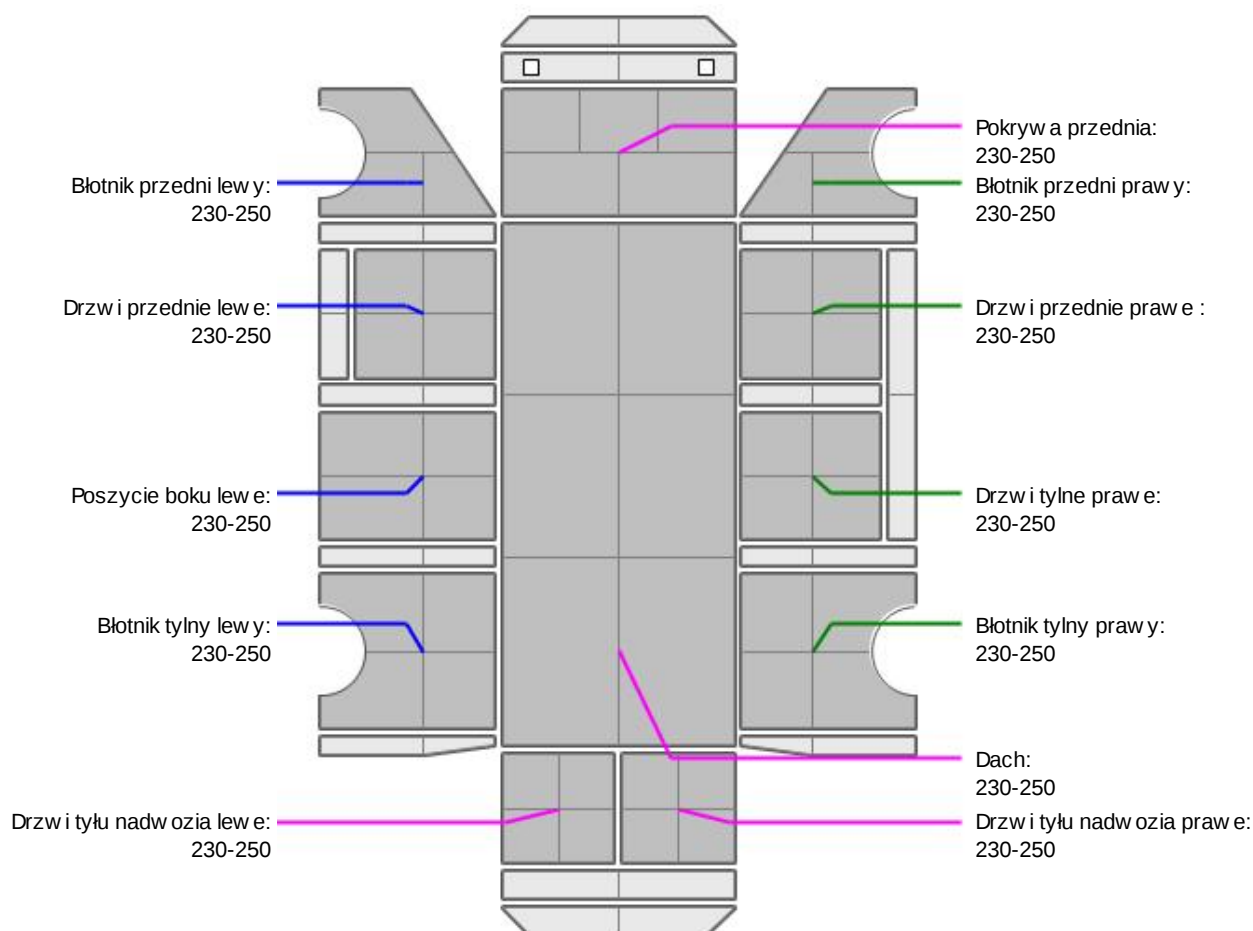
**NADWOZIE – Opis powłoki lakierowej**

Karoseria pokryta okleiną reklamową z tego względu wartości grubości powłoki lakierowej mogą być wyższe.

| L.p. | Nazwa elementu | L / P | Grubość powłoki [μm] | Opis |
| 1 | Pokrywa przednia | | 230-250 | |
| 2 | Dach | | 230-250 | |
| 3 | Błotnik przedni | L | 230-250 | |
| 4 | Drzwi przednie | L | 230-250 | |
| 5 | Poszycie boku | L | 230-250 | |
| 6 | Błotnik tylny | L | 230-250 | |
| 7 | Drzwi tyłu nadwozia | | 230-250 | |
| 8 | Błotnik przedni | P | 230-250 | |
| 9 | Drzwi przednie | P | 230-250 | |
| 10 | Drzwi tylne | P | 230-250 | |
| 11 | Błotnik tylny | P | 230-250 | |
| 12 | Drzwi tyłu nadwozia | | 230-250 | |

Podane przedziały grubości powłoki lakierowej poszczególnych elementów dotyczą wyłącznie punktów pomiarowych, tj. trzech wybranych miejsc na danym elemencie nadwozia. Nie oznacza to, że w pozostałych obszarach danego elementu grubość powłoki jest jednakowa ani że nie może wykroczyć poza wskazane zakresy. Pomiary wykonano urządzeniem będącym w posiadaniu rzeczoznawcy. Pomiar wykonany innym przyrządem może się różnić.
