Nr zlecenia: 10/29/06/2026/STELLANTIS Dawro

## Wycena wartości

Zadanie: Określenie wartości rynkowej pojazdu

| DANE IDENTYFIKACYJNE POJAZDU | | Dane: [O] VII-2026 | |
|---|---|---|---|
| Marka: | PEUGEOT | Nr rejestracyjny: | PK7047R |

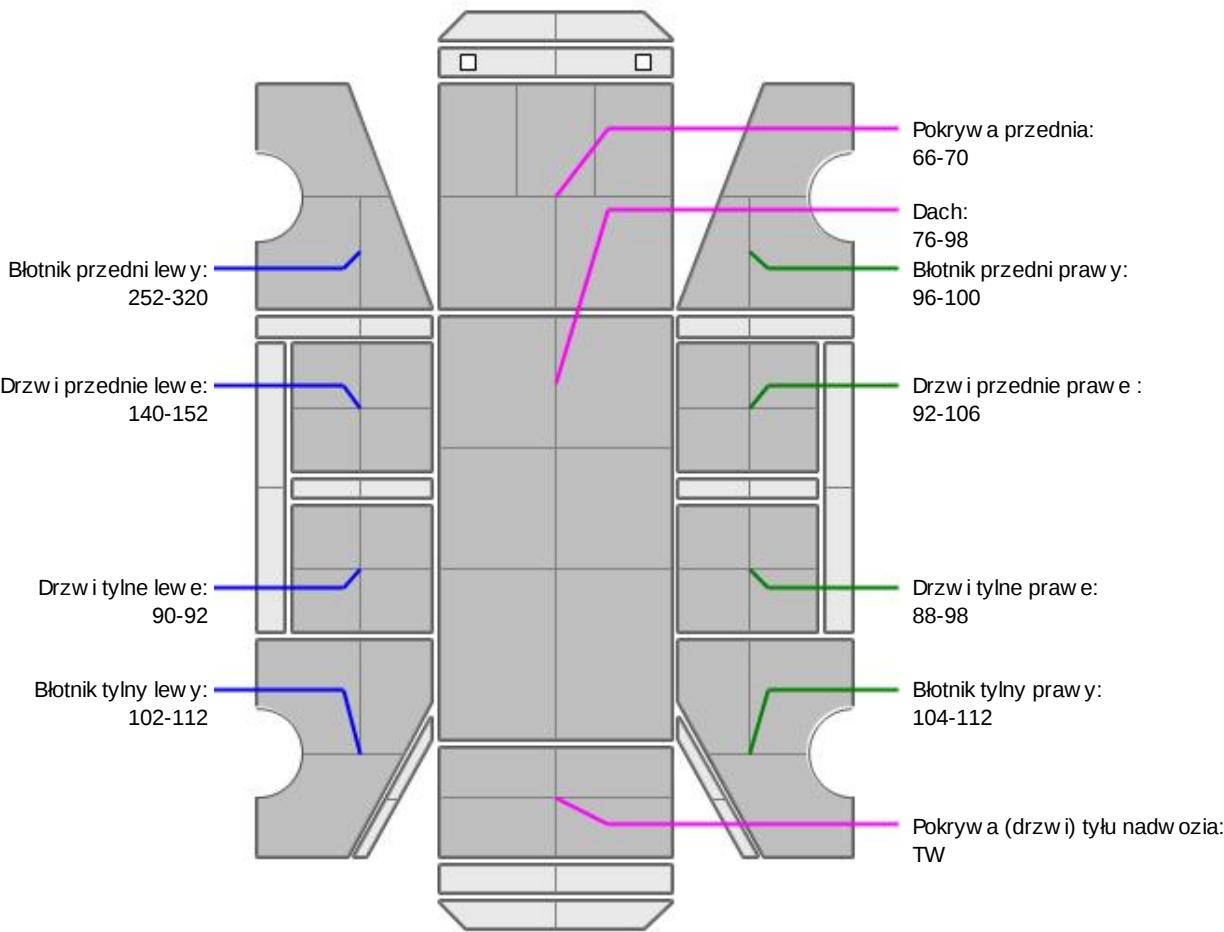
**NADWOZIE – Opis powłoki lakierowej**

| L.p. | Nazwa elementu | L / P | Grubość powłoki [μm] | Opis |
| 1 | Pokrywa przednia | | 66-70 | |
| 2 | Dach | | 76-98 | |
| 3 | Łotnik przedni | L | 252-320 | |
| 4 | Drzwi przednie | L | 140-152 | |
| 5 | Drzwi tylne | L | 90-92 | |
| 6 | Łotnik tylny | L | 102-112 | |
| 7 | Łotnik przedni | P | 96-100 | |
| 8 | Drzwi przednie | P | 92-106 | |
| 9 | Drzwi tylne | P | 88-98 | |
| 10 | Łotnik tylny | P | 104-112 | |
| 11 | Pokrywa (drzwi) tyłu nadwozia | | TW | |
| 12 | Poszycie boku | L | 90 | |
| 13 | Drzwi tyłu nadwozia | | 90 | |
| 14 | Drzwi tyłu nadwozia | | 100 | |

Podane przedziały grubości powłoki lakierowej poszczególnych elementów dotyczą wyłącznie punktów pomiarowych, tj. trzech wybranych miejsc na danym elemencie nadwozia. Nie oznacza to, że w pozostałych obszarach danego elementu grubość powłoki jest jednakowa ani że nie może wykroczyć poza wskazane zakresy. Pomiary wykonano urządzeniem będącym w posiadaniu rzeczoznawcy. Pomiar wykonany innym przyrządem może się różnić.
