Nr zlecenia: 88/22/07/2026/STELLANTIS CarArena

## Wycena wartości

Zadanie: Określenie wartości rynkowej pojazdu

| DANE IDENTYFIKACYJNE POJAZDU | | Dane: [O] VIII-2026 |
|---|---|---|
| Marka: | PEUGEOT | Nr rejestracyjny: ZKO9WG2 |

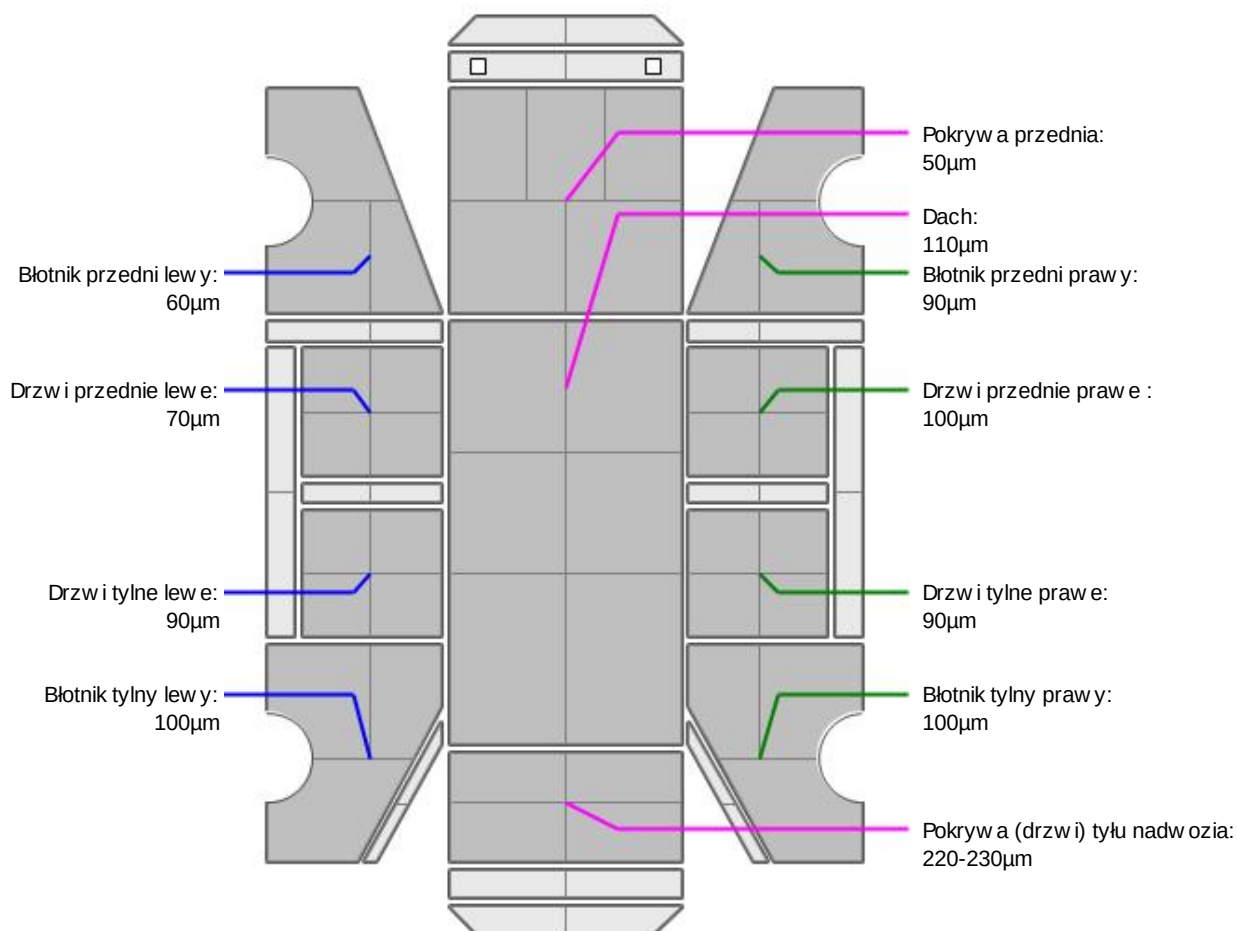
## NADWOZIE – Opis powłoki lakierowej

| L.p. | Nazwa elementu | L / P | Grubość powłoki [µm] | Opis |
| 1 | Pokrywa przednia | | 50µm | |
| 2 | Dach | | 110µm | |
| 3 | Błotnik przedni | L | 60µm | |
| 4 | Drzwi przednie | L | 70µm | |
| 5 | Drzwi tylne | L | 90µm | |
| 6 | Błotnik tylny | L | 100µm | |
| 7 | Błotnik przedni | P | 90µm | |
| 8 | Drzwi przednie | P | 100µm | |
| 9 | Drzwi tylne | P | 90µm | |
| 10 | Błotnik tylny | P | 100µm | |
| 11 | Pokrywa (drzwi) tyłu nadwozia | | 220-230µm | |

Podane przedziały grubości powłoki lakierowej poszczególnych elementów dotyczą wyłącznie punktów pomiarowych, tj. trzech wybranych miejsc na danym elemencie nadwozia. Nie oznacza to, że w pozostałych obszarach danego elementu grubość powłoki jest jednakowa ani że nie może wykraczać poza wskazane zakresy. Pomiary wykonano urządzeniem będącym w posiadaniu rzeczoznawcy. Pomiar wykonany innym przyrządem może się różnić.
