Nr zlecenia: 16/21/07/2026/STELLANTIS Dawro

## WYCENA WARTOŚCI

Zadanie: Określenie wartości rynkowej pojazdu

Model pojazdu: **Ducato MAXI 2.2 M-jet MR`21 E6.4 3.5t**

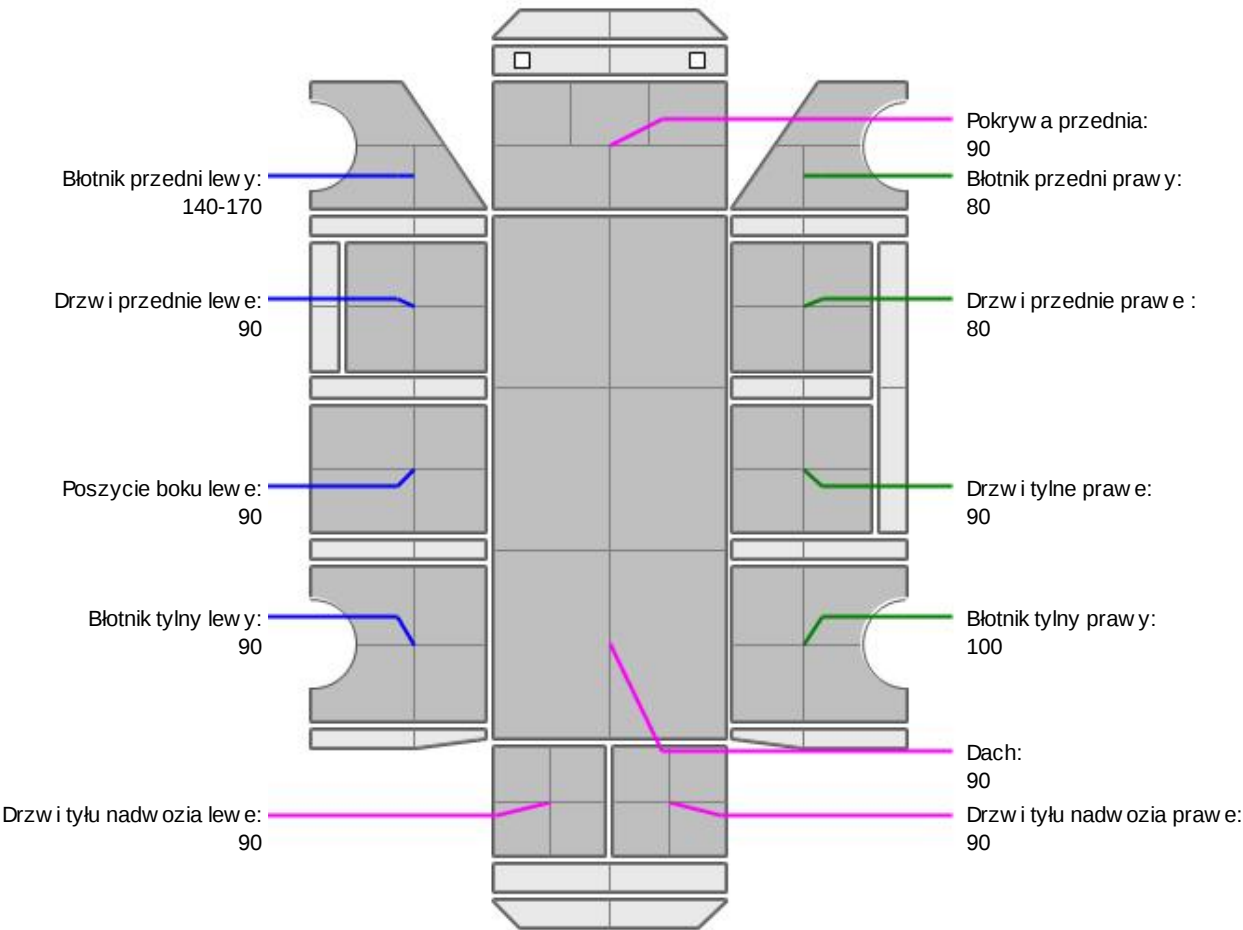
NADWOZIE – Opis powłoki lakierowej

| L.p. | Nazwa elementu | L / P | Grubość powłoki [µm] | Opis |
| 1 | Pokrywa przednia | | 90 | |
| 2 | Dach | | 90 | |
| 3 | Błotnik przedni | L | 140-170 | |
| 4 | Drzwi przednie | L | 90 | |
| 5 | Poszycie boku | L | 90 | |
| 6 | Błotnik tylny | L | 90 | |
| 7 | Drzwi tyłu nadwozia | | 90 | |
| 8 | Błotnik przedni | P | 80 | |
| 9 | Drzwi przednie | P | 80 | |
| 10 | Drzwi tylne | P | 90 | |
| 11 | Błotnik tylny | P | 100 | |
| 12 | Drzwi tyłu nadwozia | | 90 | |

Podane przedziały grubości powłoki lakierowej poszczególnych elementów dotyczą wyłącznie punktów pomiarowych, tj. trzech wybranych miejsc na danym elemencie nadwozia. Nie oznaczają to, że w pozostałych obszarach danego elementu grubość powłoki jest jednakowa ani że nie może wykroczyć poza wskazane zakresy. Pomiary wykonano urządzeniem będącym w posiadaniu rzeczoznawcy. Pomiar wykonany innym przyrządem może się różnić.
