Nr zlecenia: 19/21/07/2026/STELLANTIS Dawro

## WYCENA WARTOŚCI

Zadanie: Określenie wartości rynkowej pojazdu

| DANE IDENTYFIKACYJNE POJAZDU | | Dane: [T] VIII-2026 |
|---|---|---|
| Marka: | CITROËN | Nr rejestracyjny: LU503MP |

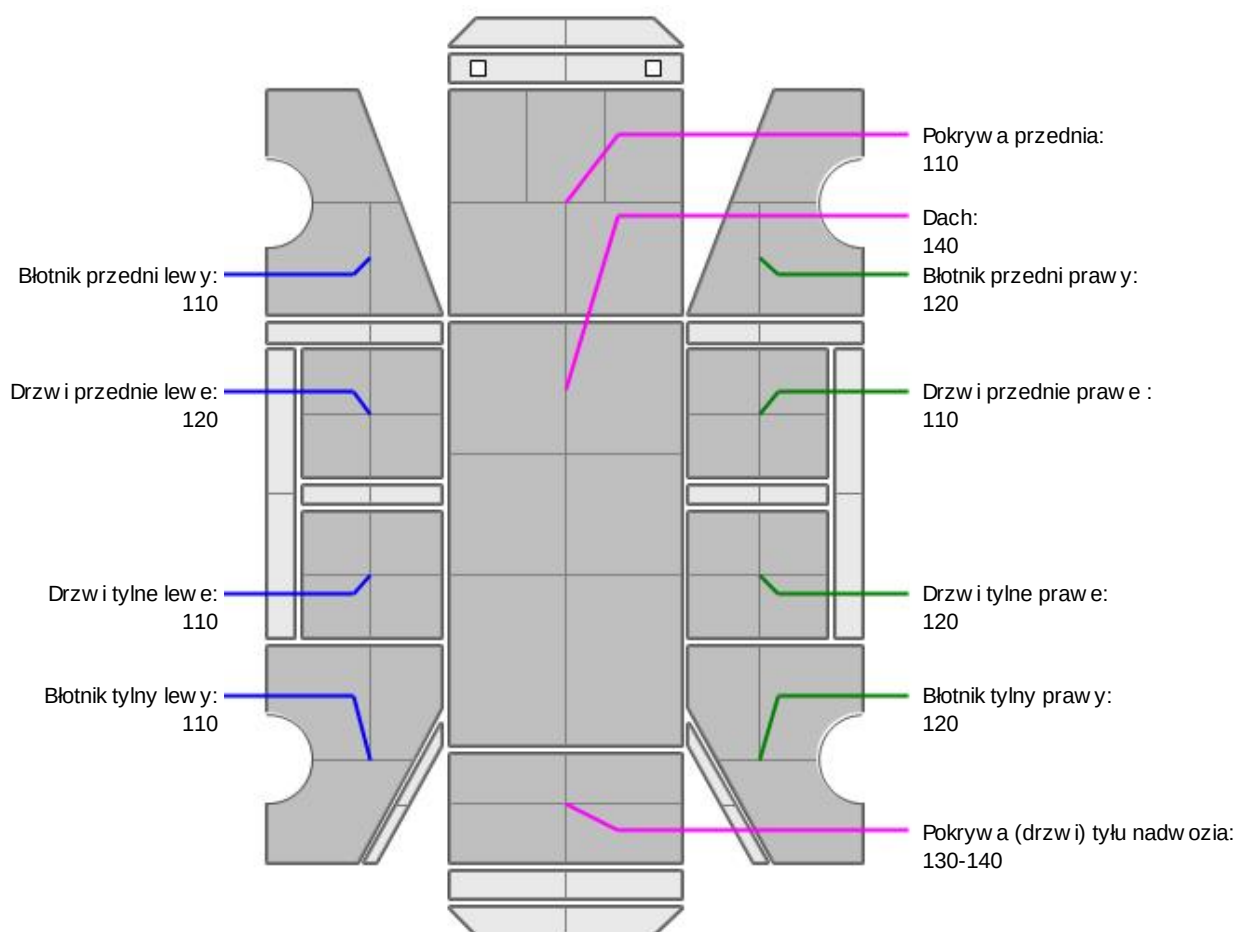
### NADWOZIE – Opis powłoki lakierowej

| L.p. | Nazwa elementu | L / P | Grubość powłoki [µm] | Opis |

Podane przedziały grubości powłoki lakierowej poszczególnych elementów dotyczą wyłącznie punktów pomiarowych, tj. trzech wybranych miejsc na danym elemencie nadwozia. Nie oznacza to, że w pozostałych obszarach danego elementu grubość powłoki jest jednakowa ani że nie może wykroczać poza wskazane zakresy. Pomiary wykonano urządzeniem będącym w posiadaniu rzeczoznawcy. Pomiar wykonany innym przyrządem może się różnić.
