## Wycena Wartości

Zadanie: Ocena stanu technicznego i określenie wartości rynkowej pojazdu

| DANE IDENTYFIKACYJNE POJAZDU | | Dane: [D] VII-2026 | |
|---|---|---|---|
| Marka: | OPEL | Nr rejestracyjny: | GD3K495 |
| Model pojazdu: | Movano 2.2 Diesel MR`22 E6.4 3.5t | Nr Info-Ekspert: | 028-08208 |

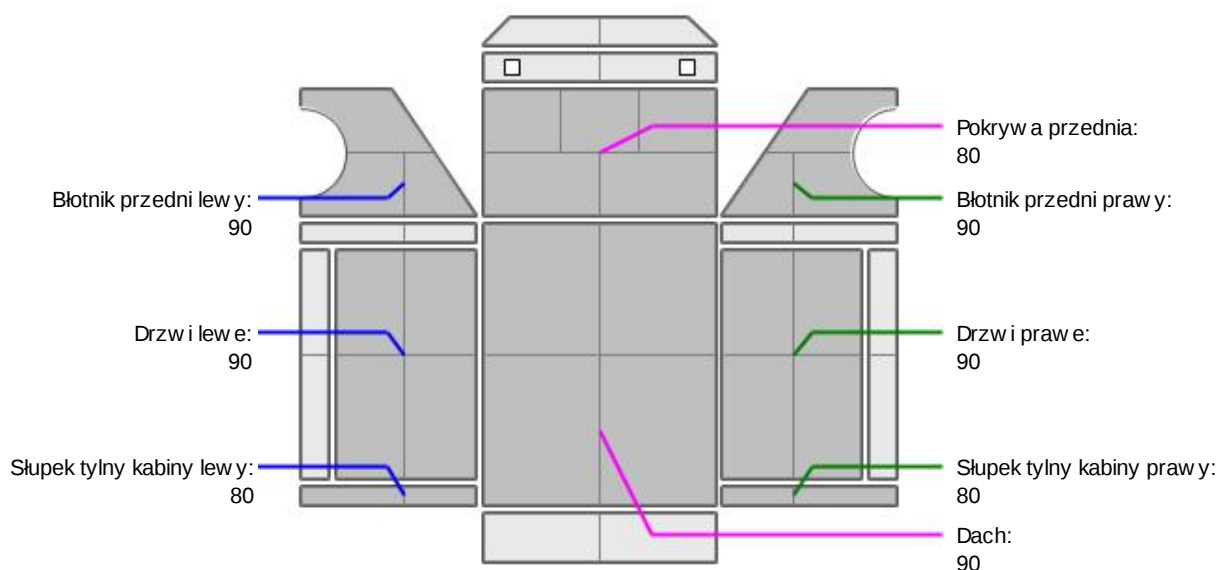
**KABINA KIEROWCY – Opis powłoki lakierowej**

| L.p. | Nazwa elementu | L / P | Grubość powłoki [µm] | Opis |
| 1 | Pokrywa przednia | | 80 | |
| 2 | Dach | | 90 | |
| 3 | Błotnik przedni | L | 90 | |
| 4 | Drzwi | L | 90 | |
| 5 | Słupki tylne kabiny | L | 80 | |
| 6 | Błotnik przedni | P | 90 | |
| 7 | Drzwi | P | 90 | |
| 8 | Słupki tylne kabiny | P | 80 | |

Podane przedziały grubości powłoki lakierowej poszczególnych elementów dotyczą wyłącznie punktów pomiarowych, tj. trzech wybranych miejsc na danym elemencie nadwozia. Nie oznacza to, że w pozostałych obszarach danego elementu grubość powłoki jest jednakowa ani że nie może wykroczyć poza wskazane zakresy. Pomiary wykonano urządzeniem będącym w posiadaniu rzeczoznawcy. Pomiar wykonany innym przyrządem może się różnić.
