Nr zlecenia: 29/01/09/2026/STELLANTIS Dawro

## Wycena wartości

Zadanie: Określenie wartości rynkowej pojazdu

| DANE IDENTYFIKACYJNE POJAZDU | | Dane: [D] IX-2026 | |
|---|---|---|---|
| Marka: | CITROËN | Nr rejestracyjny: | LU703SF |

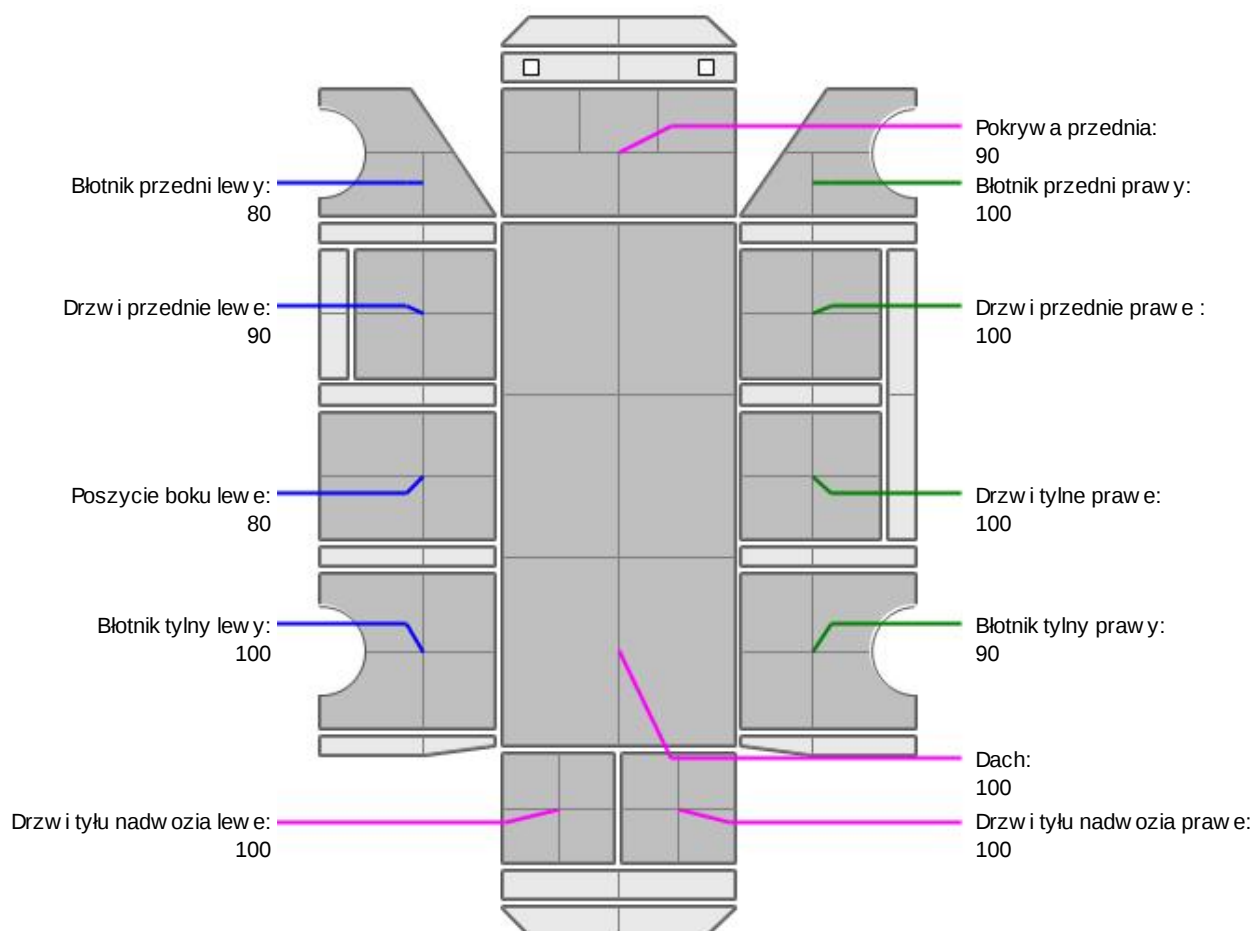
**NADWOZIE – Opis powłoki lakierowej**

| L.p. | Nazwa elementu | L / P | Grubość powłoki [μm] | Opis |
| 1 | Pokrywa przednia | | 90 | |
| 2 | Dach | | 100 | |
| 3 | Błotnik przedni | L | 80 | |
| 4 | Drzwi przednie | L | 90 | |
| 5 | Błotnik tylny | L | 100 | |
| 6 | Błotnik przedni | P | 100 | |
| 7 | Drzwi przednie | P | 100 | |
| 8 | Błotnik tylny | P | 90 | |
| 9 | Pokrywa (drzwi) tyłu nadwozia | | tw | |
| 10 | Drzwi tylne | L | 100 | |
| 11 | Drzwi tylne | P | 100 | |
| 12 | Poszycie boku | L | 80 | |
| 13 | Drzwi tyłu nadwozia | | 100 | |
| 14 | Drzwi tyłu nadwozia | | 100 | |

Podane przedziały grubości powłoki lakierowej poszczególnych elementów dotyczą wyłącznie punktów pomiarowych, tj. trzech wybranych miejsc na danym elemencie nadwozia. Nie oznacza to, że w pozostałych obszarach danego elementu grubość powłoki jest jednakowa ani że nie może wykroczyć poza wskazane zakresy. Pomiary wykonano urządzeniem będącym w posiadaniu rzeczoznawcy. Pomiar wykonany innym przyrządem może się różnić.
