Nr zlecenia: 14/01/09/2026/STELLANTIS Dawro

## Wycena wartości

Zadanie: Określenie wartości rynkowej pojazdu

| DANE IDENTYFIKACYJNE POJAZDU | | Dane: [O] IX-2026 | |
|---|---|---|---|
| Marka: | PEUGEOT | Nr rejestracyjny: | ZS338TN |

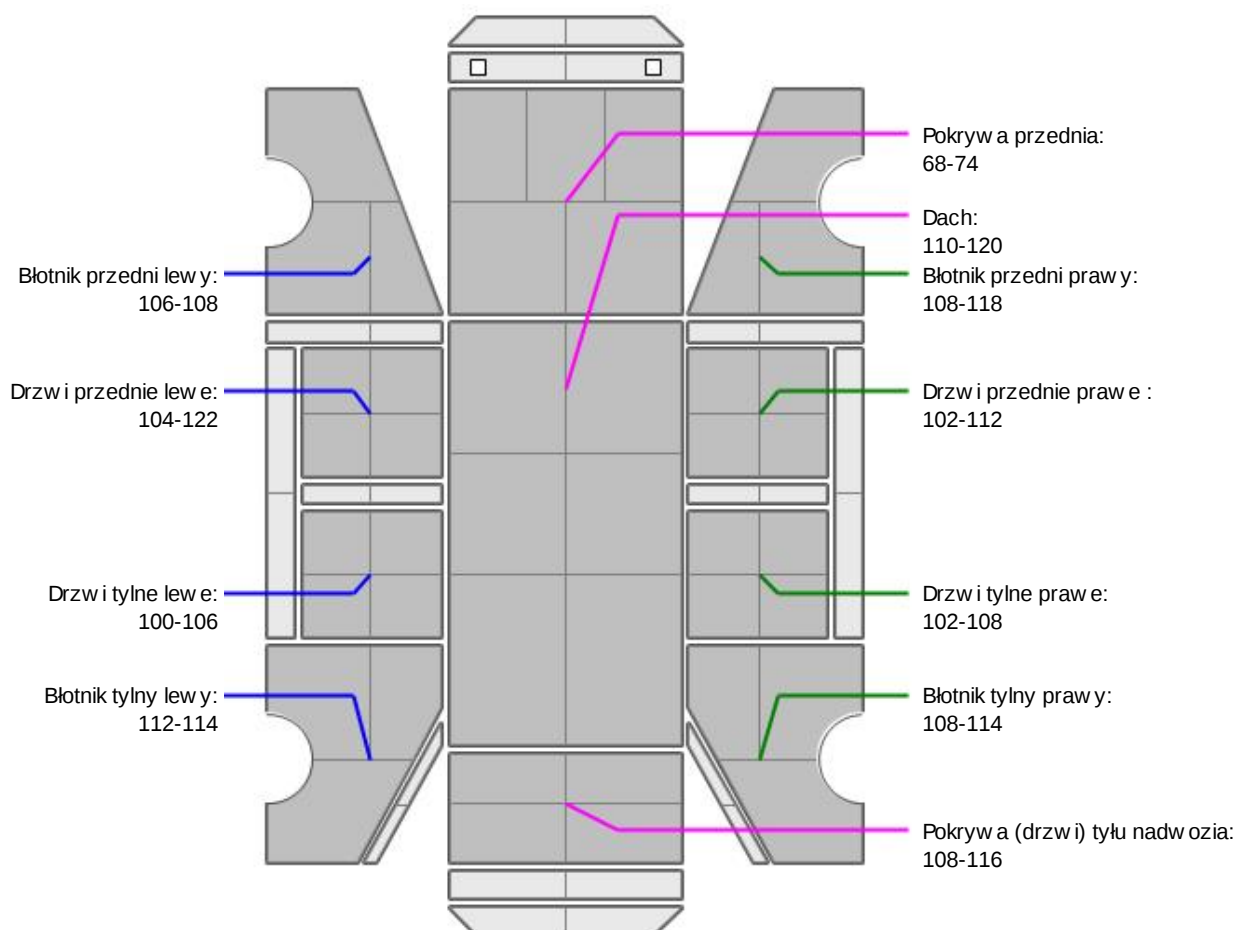
**NADWOZIE – Opis powłoki lakierowej**

| L.p. | Nazwa elementu | L / P | Grubość powłoki [µm] | Opis |
| 1 | Pokrywa przednia | | 68-74 | |
| 2 | Dach | | 110-120 | |
| 3 | Błotnik przedni | L | 106-108 | |
| 4 | Drzwi przednie | L | 104-122 | |
| 5 | Drzwi tylne | L | 100-106 | |
| 6 | Błotnik tylny | L | 112-114 | |
| 7 | Błotnik przedni | P | 108-118 | |
| 8 | Drzwi przednie | P | 102-112 | |
| 9 | Drzwi tylne | P | 102-108 | |
| 10 | Błotnik tylny | P | 108-114 | |
| 11 | Pokrywa (drzwi) tyłu nadwozia | | 108-116 | |

Podane przedziały grubości powłoki lakierowej poszczególnych elementów dotyczą wyłącznie punktów pomiarowych, tj. trzech wybranych miejsc na danym elemencie nadwozia. Nie oznacza to, że w pozostałych obszarach danego elementu grubość powłoki jest jednakowa ani że nie może wykroczyć poza wskazane zakresy. Pomiary wykonano urządzeniem będącym w posiadaniu rzeczoznawcy. Pomiar wykonany innym przyrządem może się różnić.
