## Ekspertyza techniczna

Wycena wartości pojazdu  
NBL(W)-MOB-WPO(Z), WP

dostawcze do 3,5t  
PEUGEOT  
Partner 1.6 BlueHDi Euro 6 1560ccm - 100KM 2,0t  
16-18, Partner 1.6 BlueHDi L2 Active

ZS273SC  
VF37FBHY6GJ891405

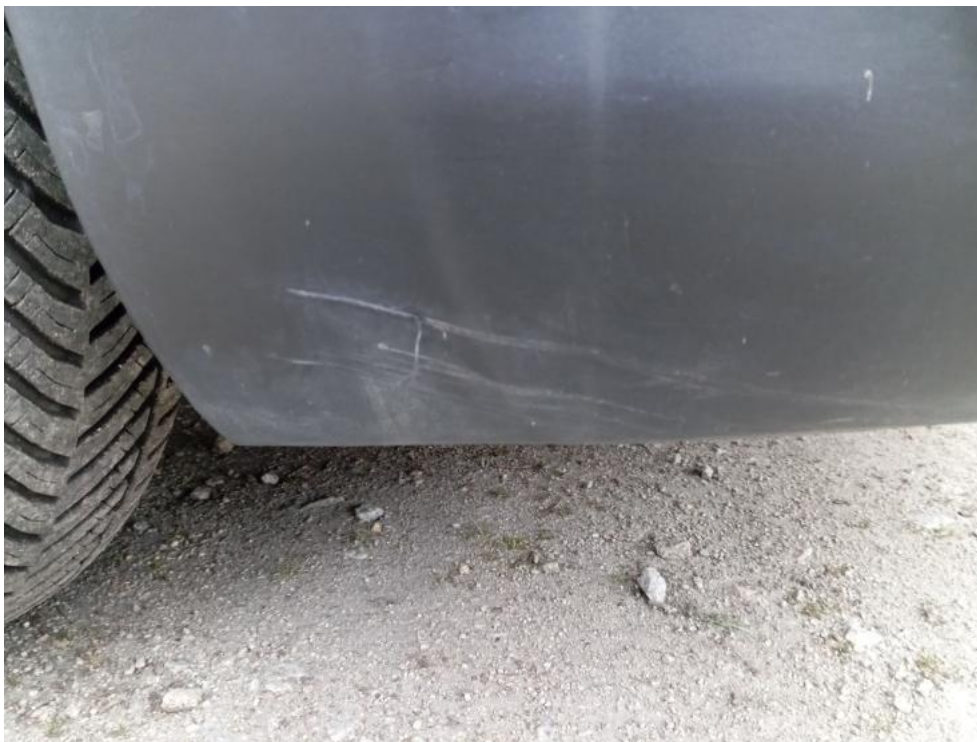
**Fot. 71.**  
PRZ() - odkształcenie 3

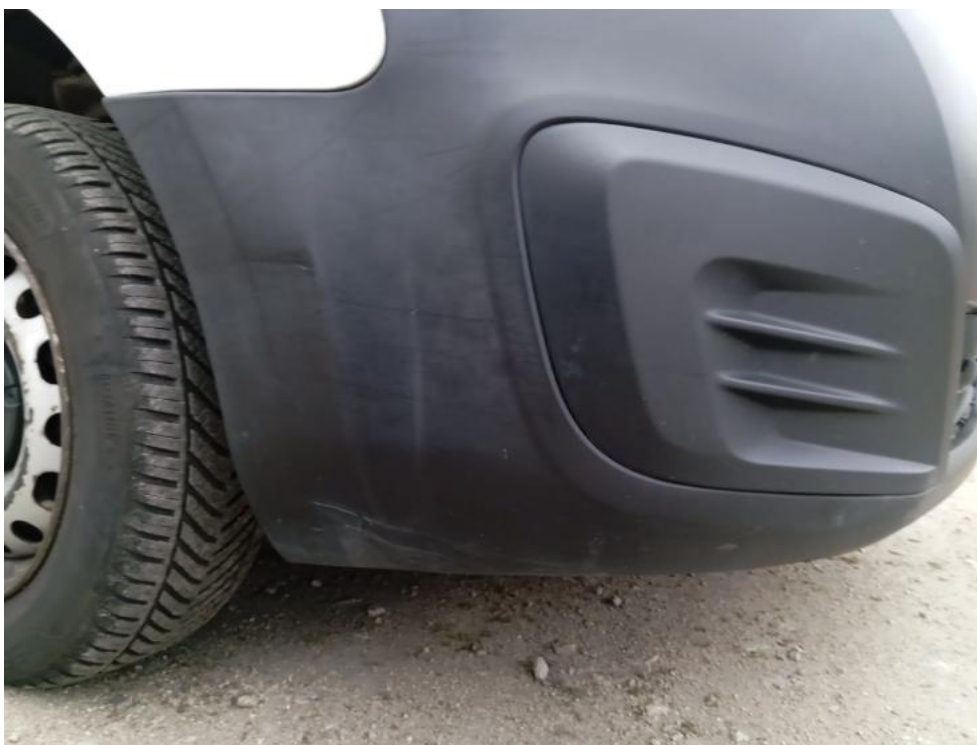
**Fot. 72.**  
PRZ - zarysowanie 1
