OCENA TECHNICZNA nr: 40594/25

Zadanie: Okre lenie warto ci rynkowej pojazdu

Marka: TOYOTA

Model: Hilux TDI-CR MR`12 E5 2.7t

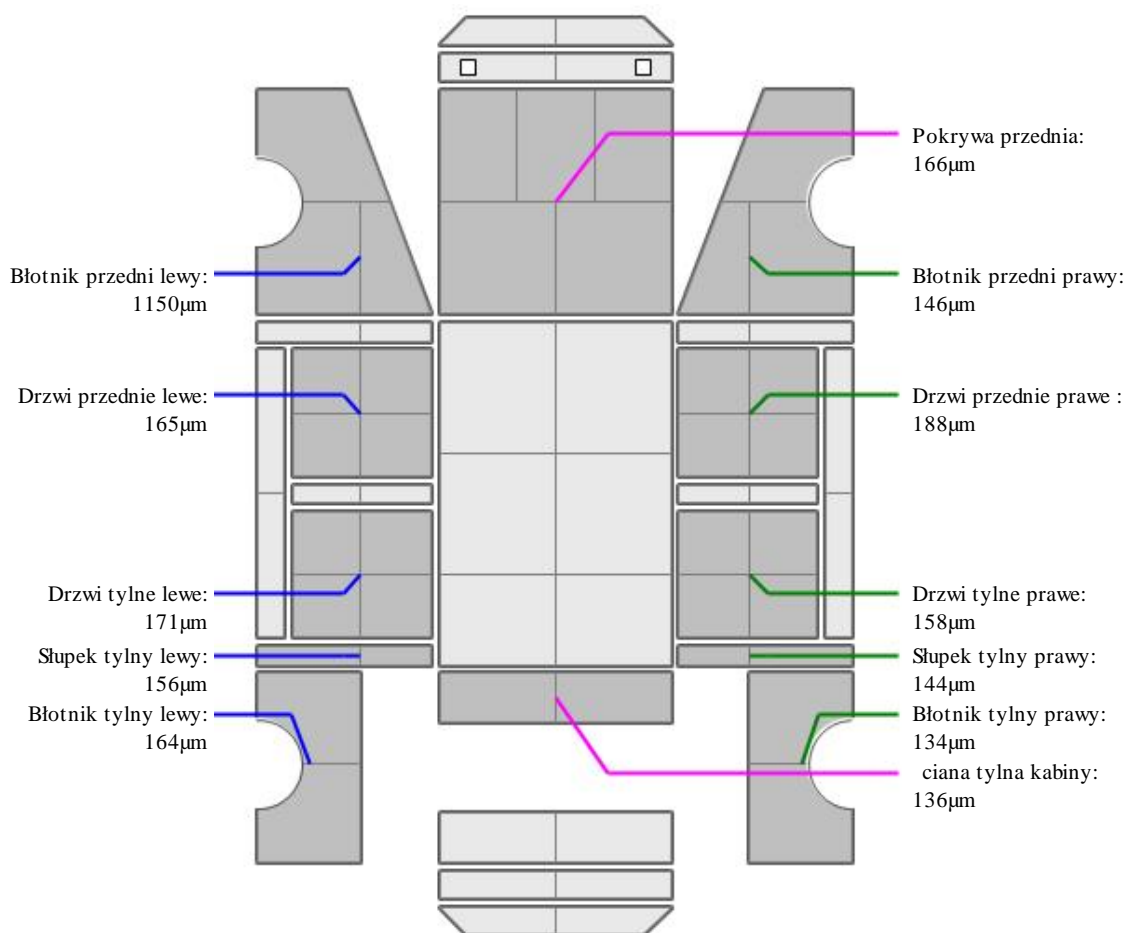
OPIS POWŁOKI LAKIEROWEJ

Pomiar powłoki lakierowej dokonano skalibrowanym urządzeniem pomiarowym SaluTron ComBi-D3 nr.3078 wyprodukowanym przez SaluTron Messtechnik GmbH.
