## WYCENA WARTOŚCI

Zadanie: Ocena stanu technicznego i określenie wartości rynkowej pojazdu

Rodzaj pojazdu: **Samochód osobowy**VIN: **VR3UPHNKSP5027892**Marka: **PEUGEOT**Nr rejestracyjny: **PZ3G806**Model pojazdu: **208 MR`23 E6d**Nr Info-Ekspert: **029-05041**Wersja: **Allure S&S EAT**Rok produkcji: **2023****Wartość pojazdu brutto (zakup)** .....**68 200 PLN**

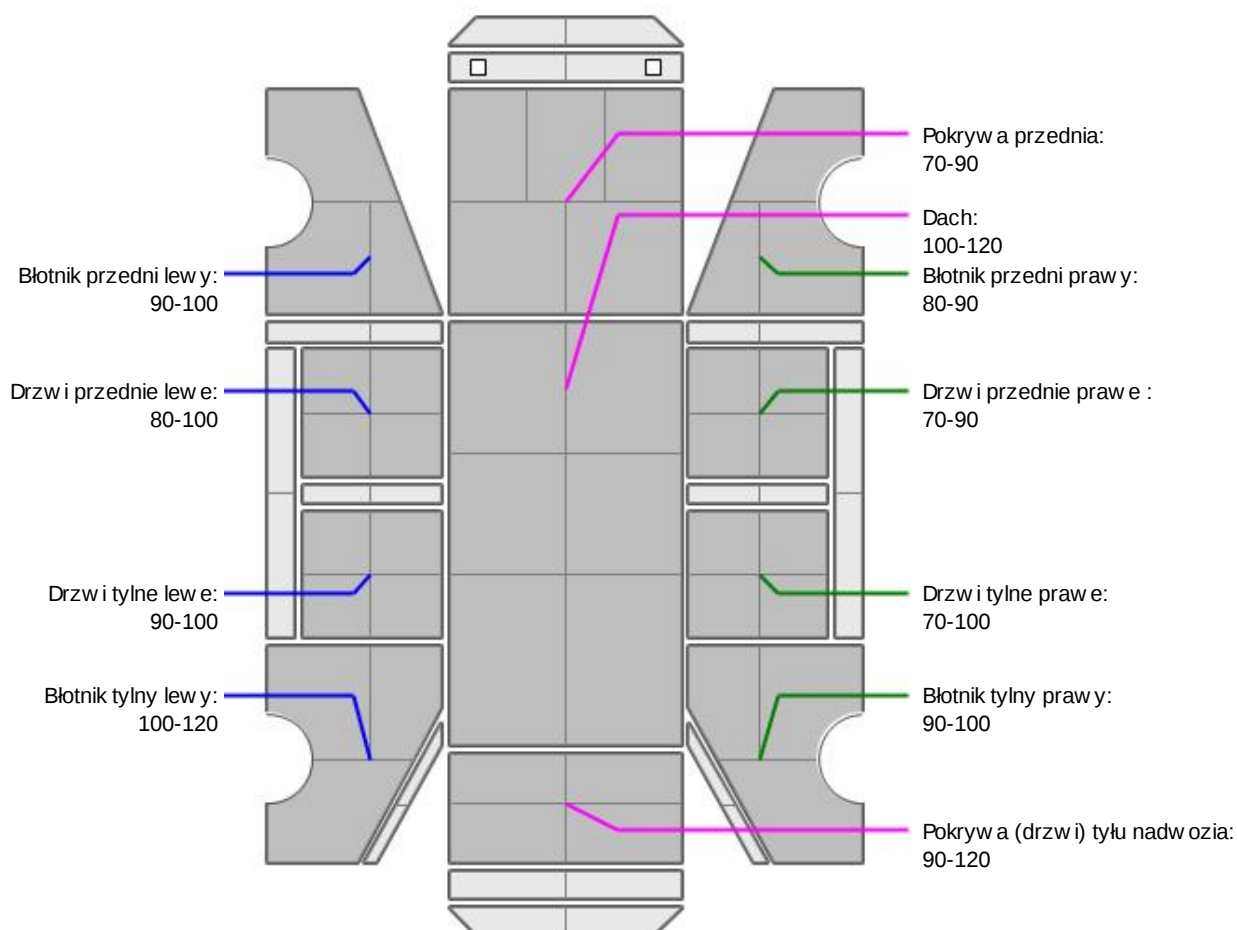
## NADWOZIE – Opis powłoki lakierowej

| L.p. | Nazwa elementu | L / P | Grubość powłoki [µm] | Opis |
| 1 | Pokrywa przednia | | 70-90 | |
