## EKSPERTYZA TECHNICZNA NR SM-459/2025\_DW8NK67

### DANE POJAZDU - kod EC 0138258

Numer rejestracyjny: DW8NK67  
Numer nadwozia: MMCJJKL60LH140355  
Marka: MITSUBISHI  
Model: L 200 19-23  
Typ: L200 2.2 d DC Invite  
Data pierwszej rejestracji: 07.07.2021  
Rok produkcji: 2021

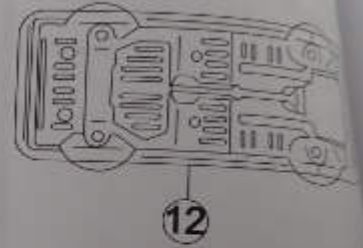
### Kod szkody:

1. Odpryski
2. Zarysowania
3. Uszkodzenie karoserii
4. Uszkodzenie lakieru
5. Inne
