# Wycena wartości

Zadanie: Określenie wartości rynkowej pojazdu

Rodzaj pojazdu: <b>Samochód osobowy</b>	VIN: <b>VR7ECYHZ2NJ700449</b>
Marka: <b>CITROËN</b>	Nr rejestracyjny: <b>GST6821A</b>
Model pojazdu: <b>Berlingo III 1.5 16V BlueHDi MR`18 E6.3/4</b>	Nr Info-Ekspert: <b>008-04564</b>
Wersja: <b>XL Feel Pack</b>	Rok produkcji: <b>2022</b>

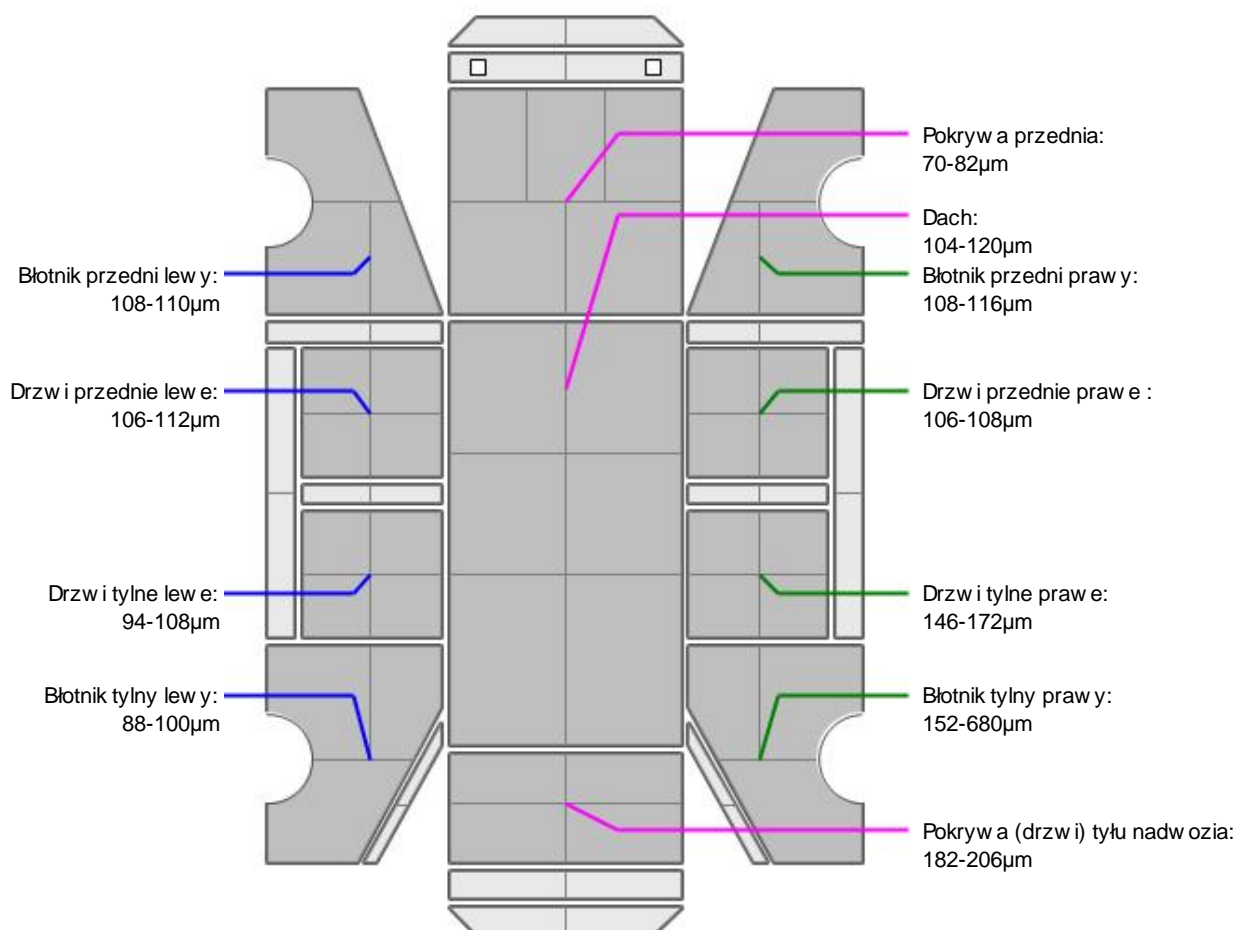
**NADWOZIE – Opis powłoki lakierowej**

L.p.	Nazwa elementu	L / P	Grubość powłoki [µm]	Opis
1	Pokrywa przednia		70-82µm	
2	Dach		104-120µm	
3	Błotnik przedni	L	108-110µm	
4	Drzwi przednie	L	106-112µm	
5	Drzwi tylne	L	94-108µm	
6	Błotnik tylny	L	88-100µm	
7	Błotnik przedni	P	108-116µm	
8	Drzwi przednie	P	106-108µm	
9	Drzwi tylne	P	146-172µm	
10	Błotnik tylny	P	152-680µm	
11	Pokrywa (drzwi) tyłu nadwozia		182-206µm

Podane przedziały grubości powłoki lakierowej poszczególnych elementów dotyczą wyłącznie punktów pomiarowych, tj. trzech wybranych miejsc na danym elemencie nadwozia. Nie oznacza to, że w pozostałych obszarach danego elementu grubość powłoki jest jednakowa ani że nie może wykraczać poza wskazane zakresy. Pomiar wykonano urządzeniem bezdźwiękowym w posiadaniu rzeczoznawcy. Pomiar wykonany innym przyrządem może się różnić.
