# WYCENA

Zadanie: Określenie wartości rynkowej pojazdu

Rodzaj pojazdu: **Samochód ciarowy do 3.5t**

Model pojazdu: **Ducato MAXI HD 2.2 H3-POWER MR`24 E6.4 3.5t**

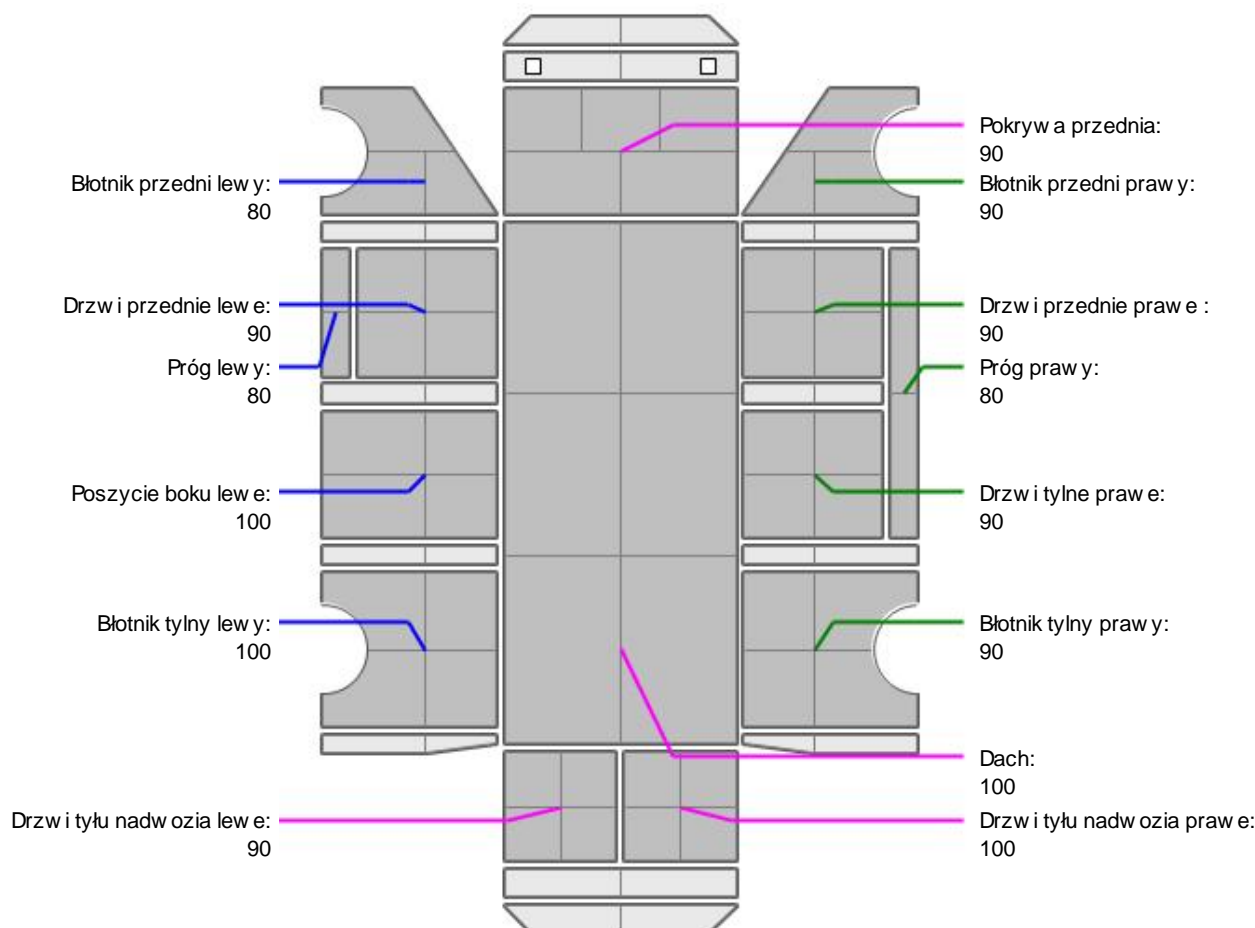
### NADWOZIE – Opis powłoki lakierowej

| L.p. | Nazwa elementu | L / P | Grubość powłoki [µm] | Opis |
