## WYCENA

Zadanie: Określenie wartości rynkowej pojazdu

| DANE IDENTYFIKACYJNE POJAZDU | | Dane: [D] VII-2026 | |
|---|---|---|---|
| Marka: | <b>FIAT</b> | Nr rejestracyjny: | <b>KK95601</b> |
| Model pojazdu: | <b>Ducato 33 2.2 M-jet MR`21 E6.4 3.3t</b> | Nr Info-Ekspert: | <b>045-06408</b> |

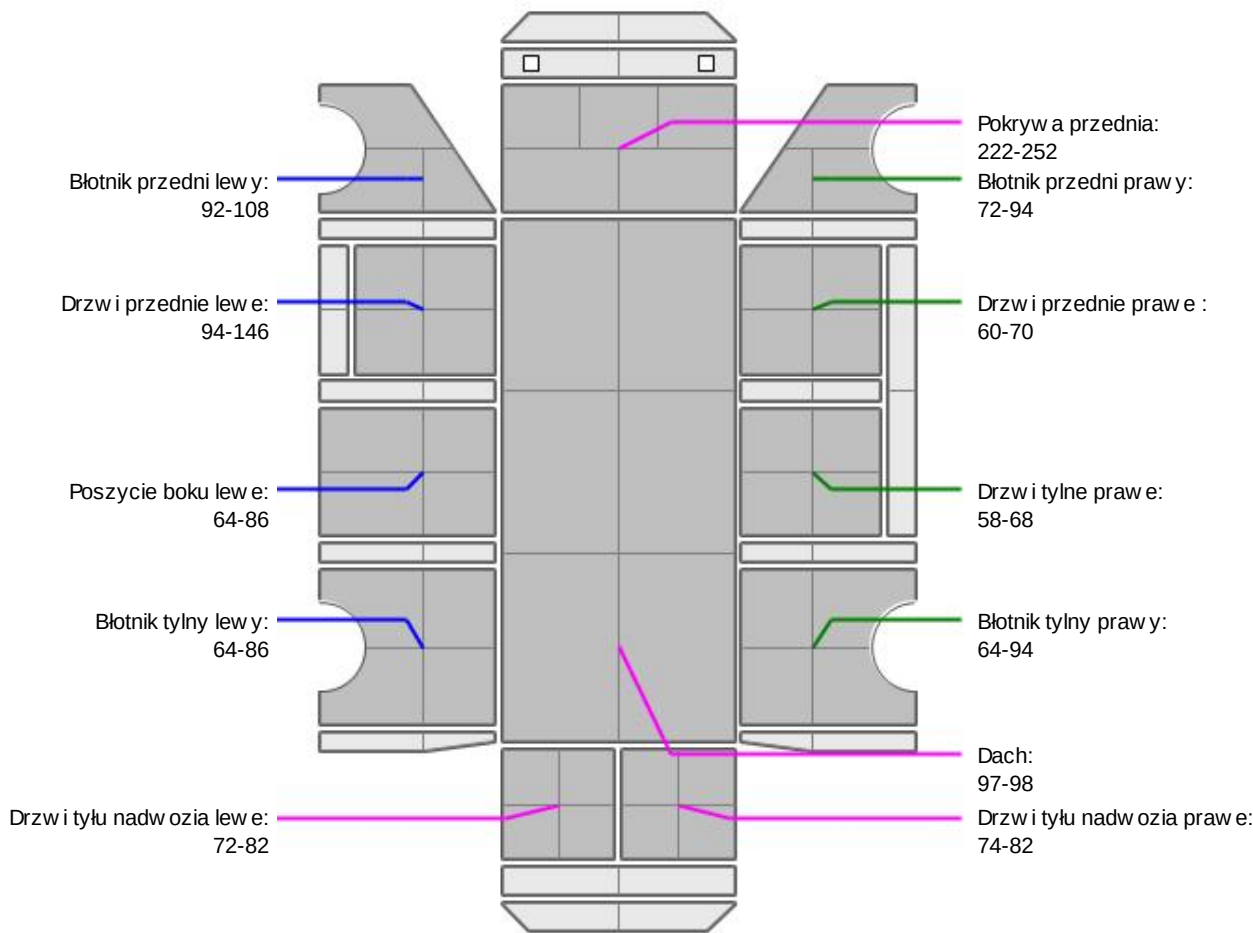
NADWOZIE – Opis powłoki lakierowej

| L.p. | Nazwa elementu | L / P | Grubość powłoki [µm] | Opis |
| 1 | Pokrywa przednia | | 222-252 | |
