## Ekspertyza techniczna

Wycena wartości pojazdu  
NBL(W)-MOB-WPO(Z), WP

dostawcze do 3,5t  
PEUGEOT  
Partner 1.6 BlueHDi Euro 6 1560ccm - 100KM 2,0t  
16-18, Partner 1.6 BlueHDi L2 Active

ZS273SC  
VF37FBHY6GJ891405

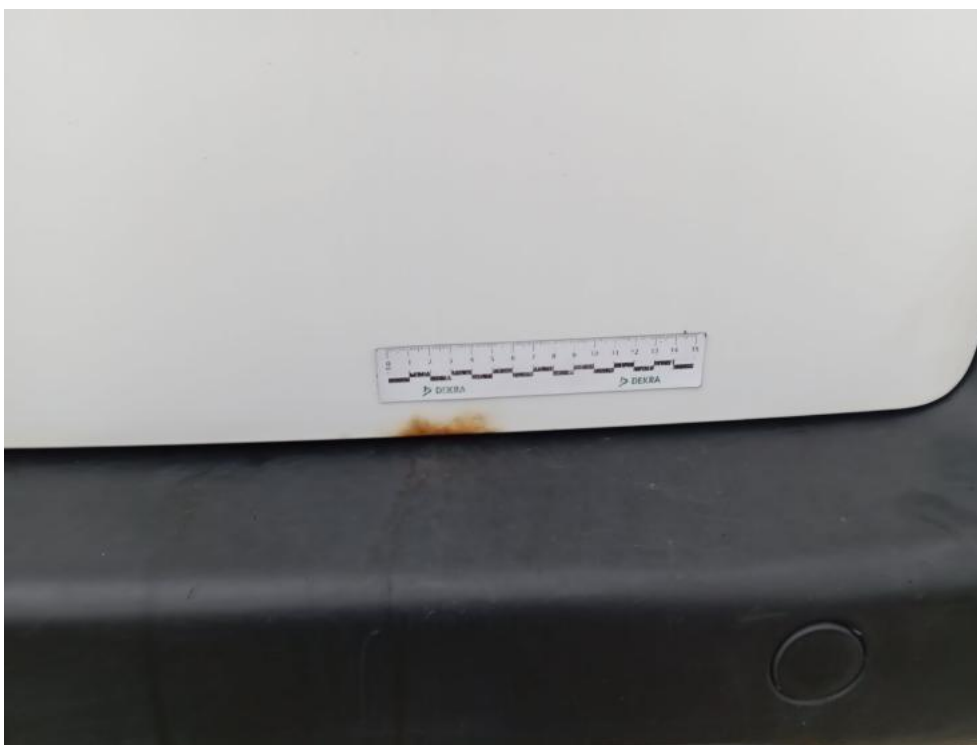
**Fot. 36.**  
TP - zdjęcie poglądowe 1

| Nazwa elementu | Rodzaj uszkodzenia | Umiejscowienie |
|---|---|---|
| Drzwi skrzydłowe TP | korozja, wgniecenie | Tył strona prawa |

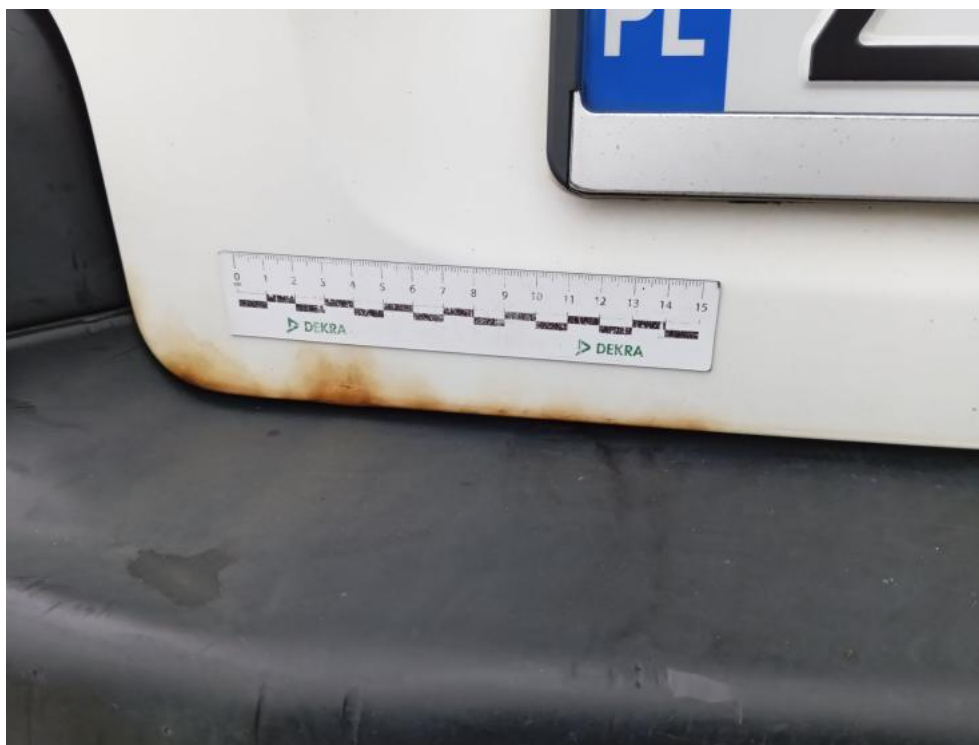
**Fot. 43.**

| Nazwa elementu | Rodzaj uszkodzenia | Umiejscowienie |
|---|---|---|
| Drzwi skrzydłowe TL | korozja | Tył strona lewa |

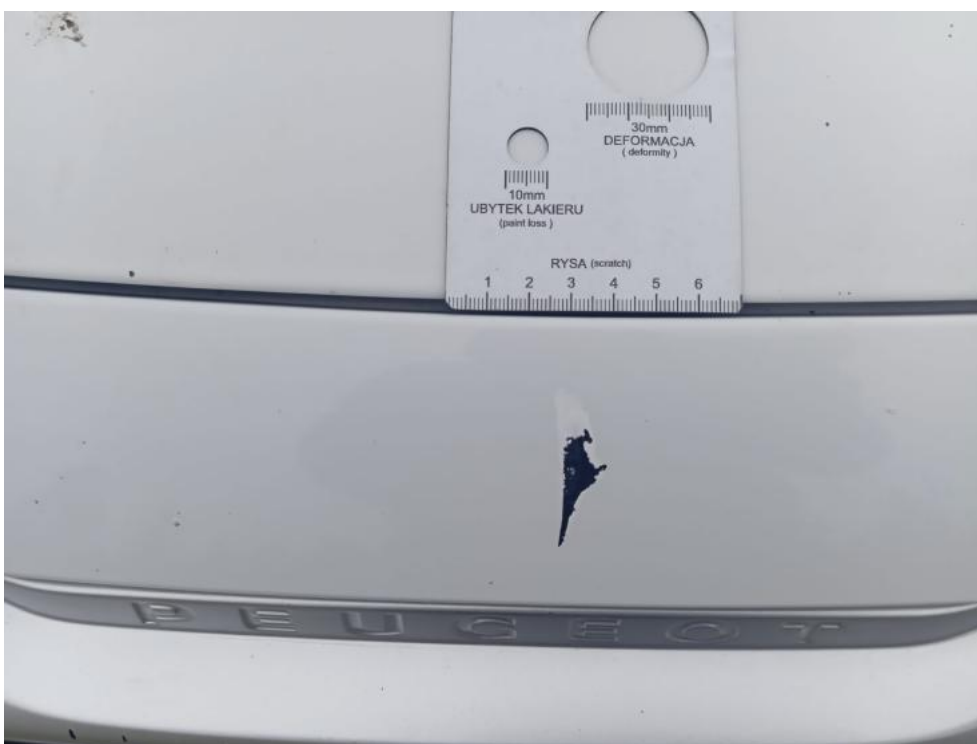
**Fot. 56.**  
- zdjęcie poglądowe 1

| Nazwa elementu | Rodzaj uszkodzenia | Umiejscowienie |
|---|---|---|
| Krata wlotu powietrza lakier. chrom. | ubytek powłoki zewnętrznej | Przód |

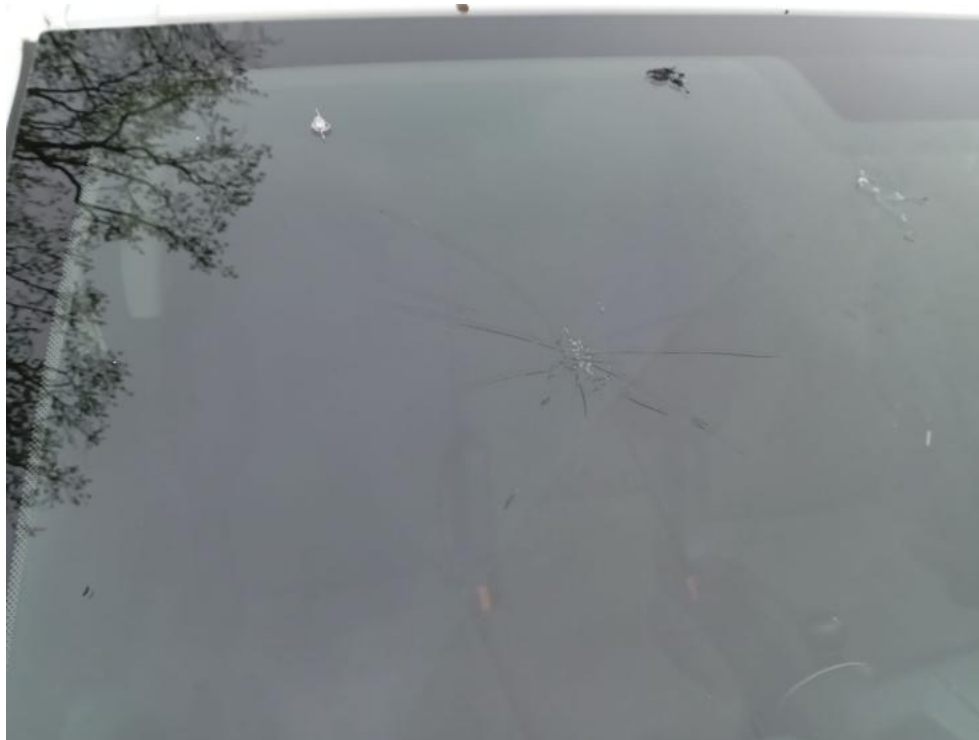
**Fot. 59.**

() - ubytek powłoki zewnętrznej 3

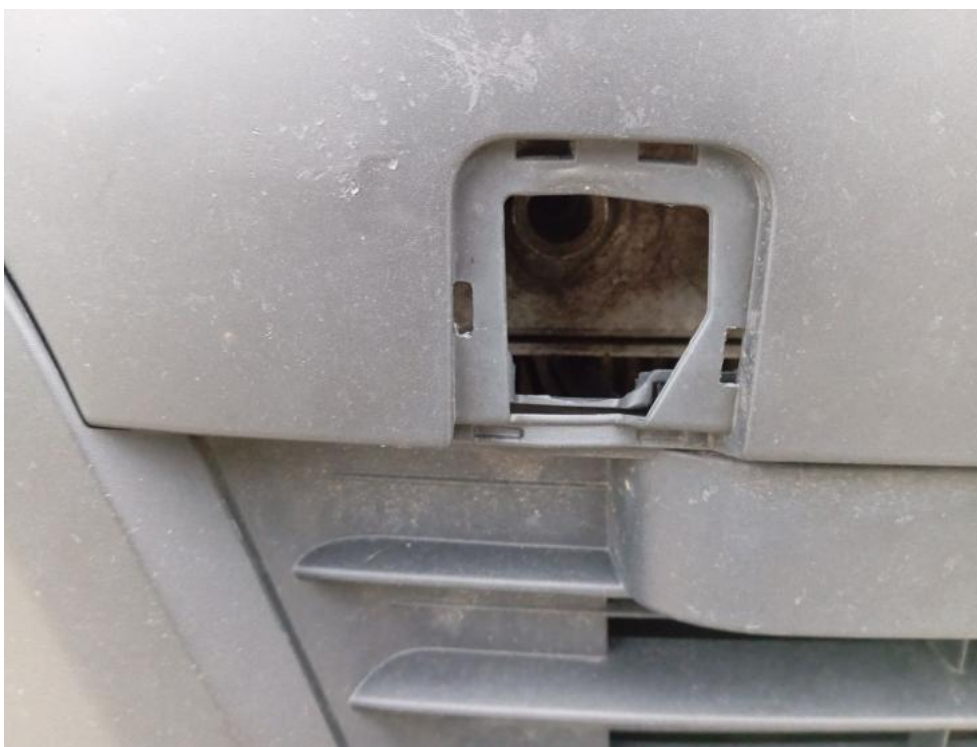
**Fot. 63.**  
PRZ() - pęknięcie 3

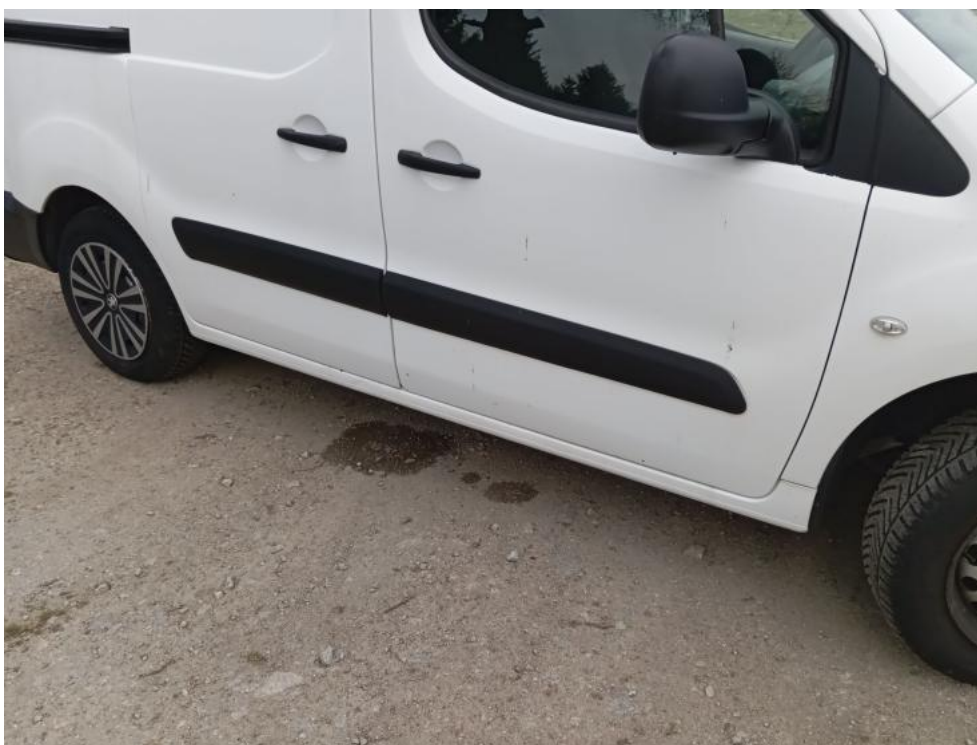
**Fot. 75.**

P - wgniecenie 1

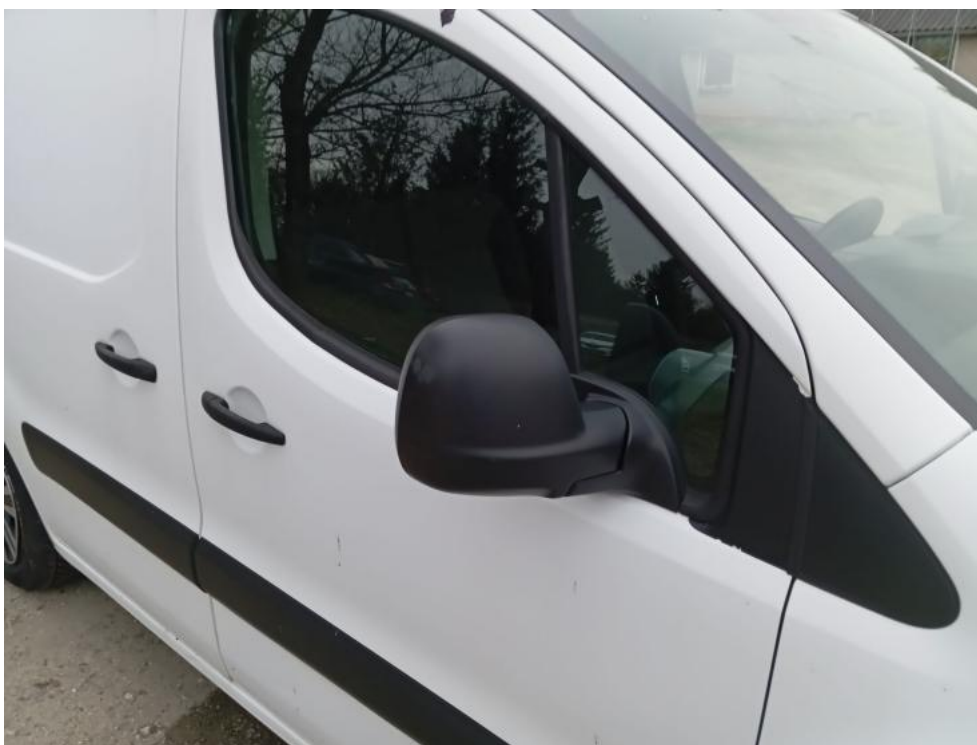
**Fot. 79.**

P - zarysowanie 1

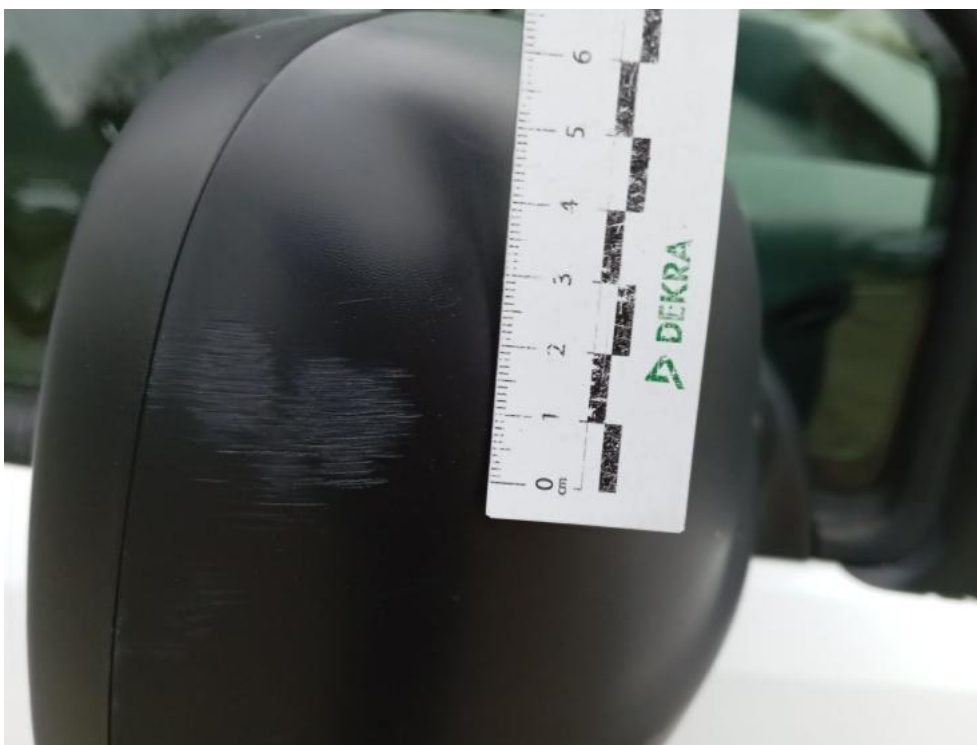
**Fot. 80.**

P - zarysowanie 2

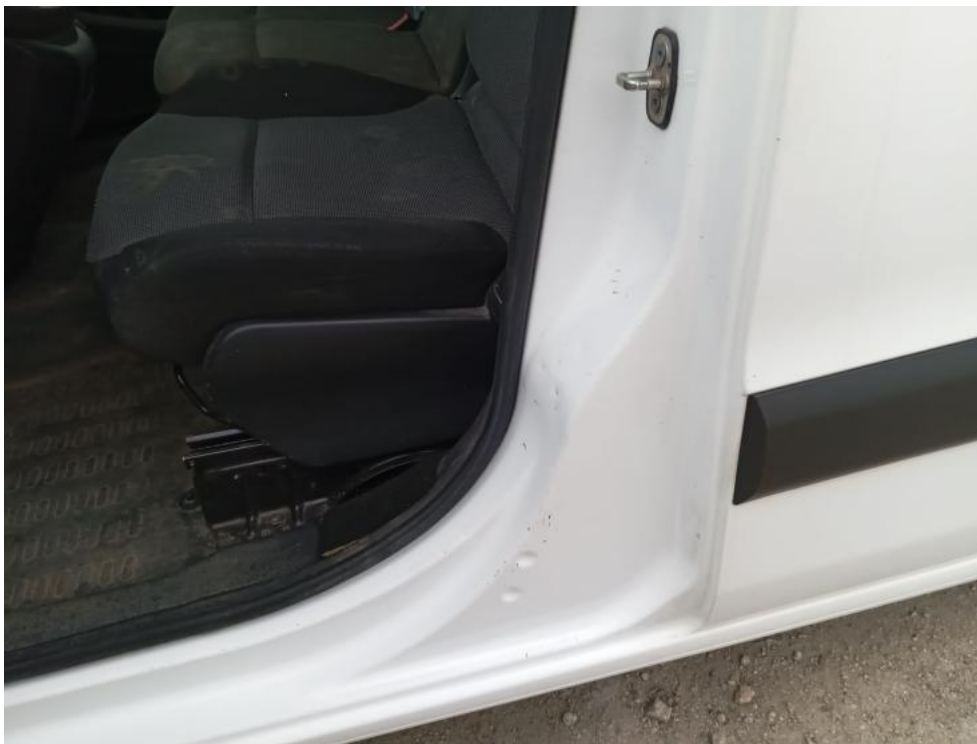
**Fot. 83.**

L - wgniecenia w ilości pow. 3 1

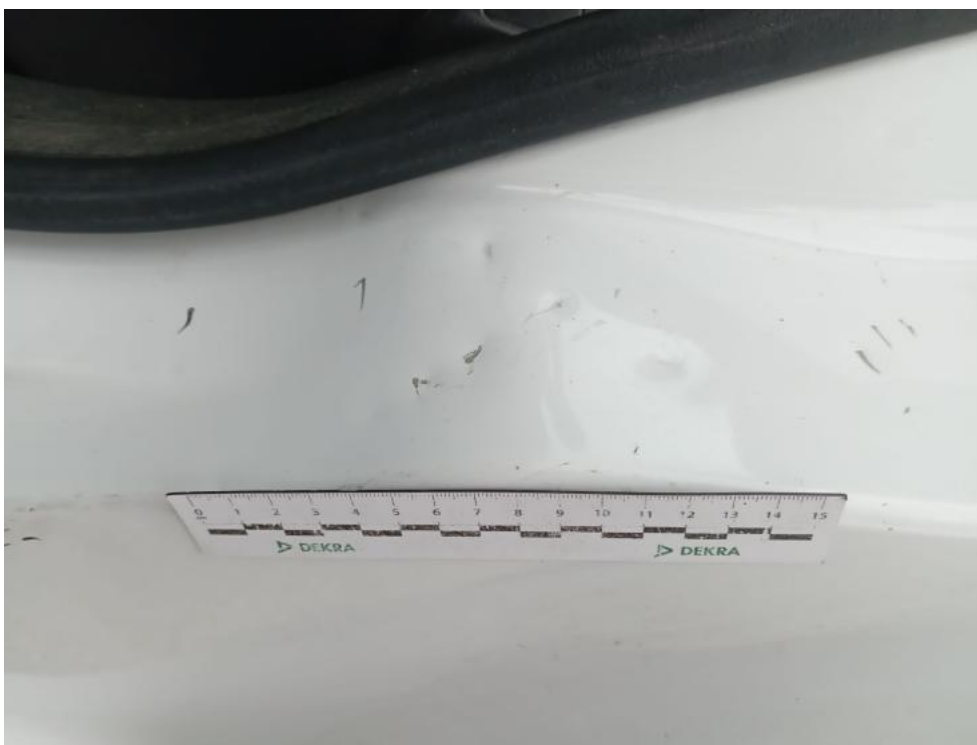
**Fot. 84.**

L - wgniecenia w ilości pow. 3 2

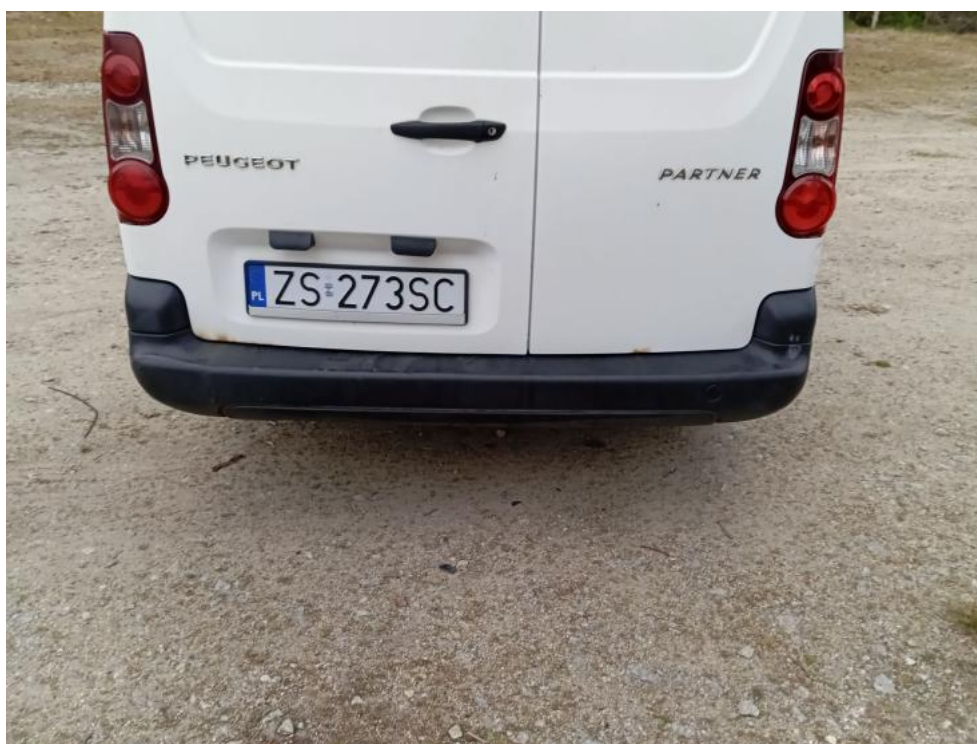
**Fot. 88.**

TYŁ - deformacja 1

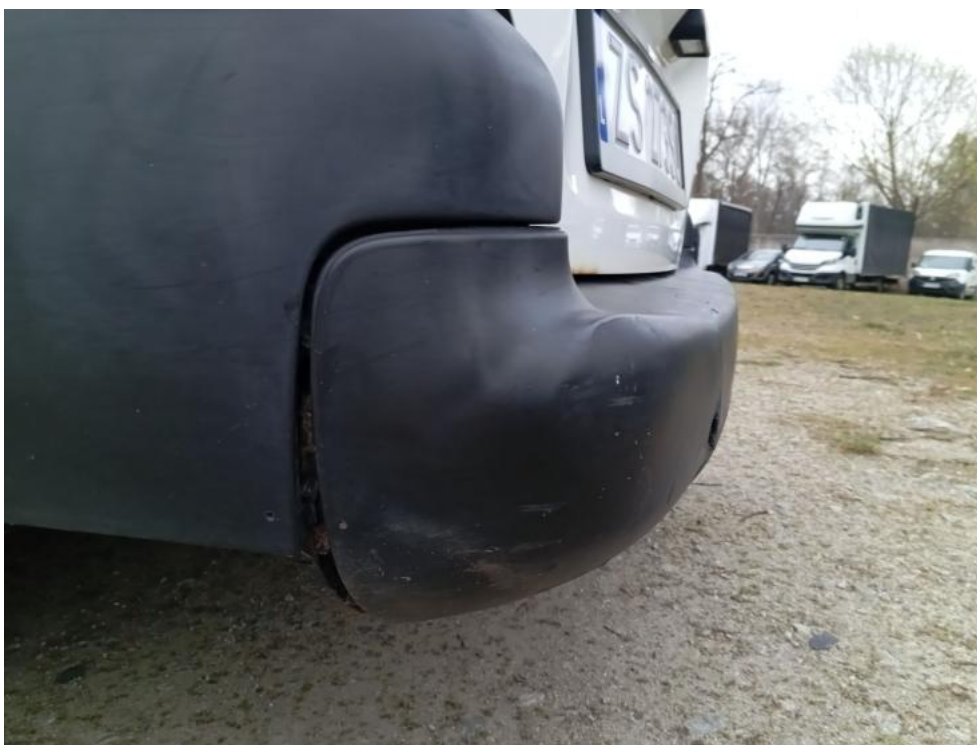
**Fot. 89.**  
TYŁ - deformacja 2

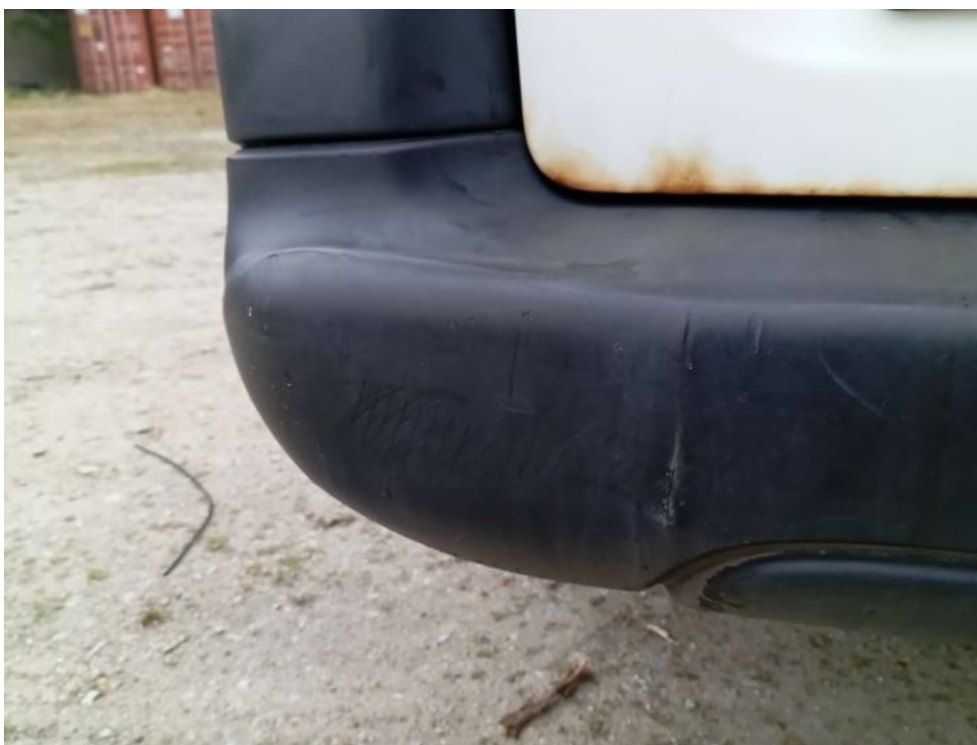
**Fot. 90.**  
TYŁ() - deformacja 3

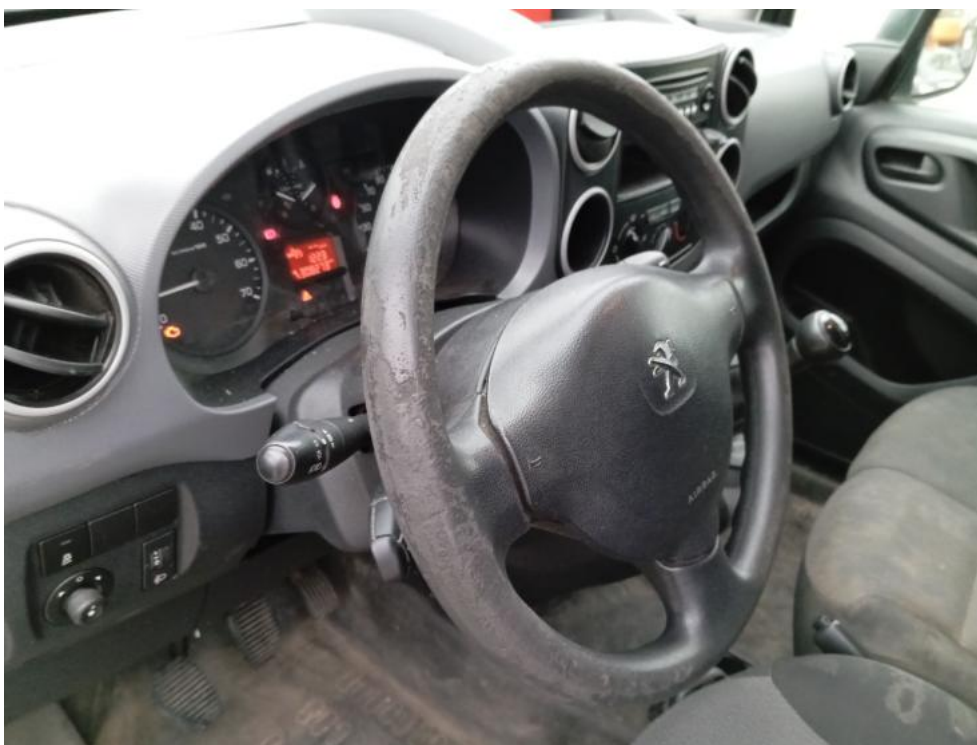
**Fot. 93.**  
- nadmierne zużycie 1

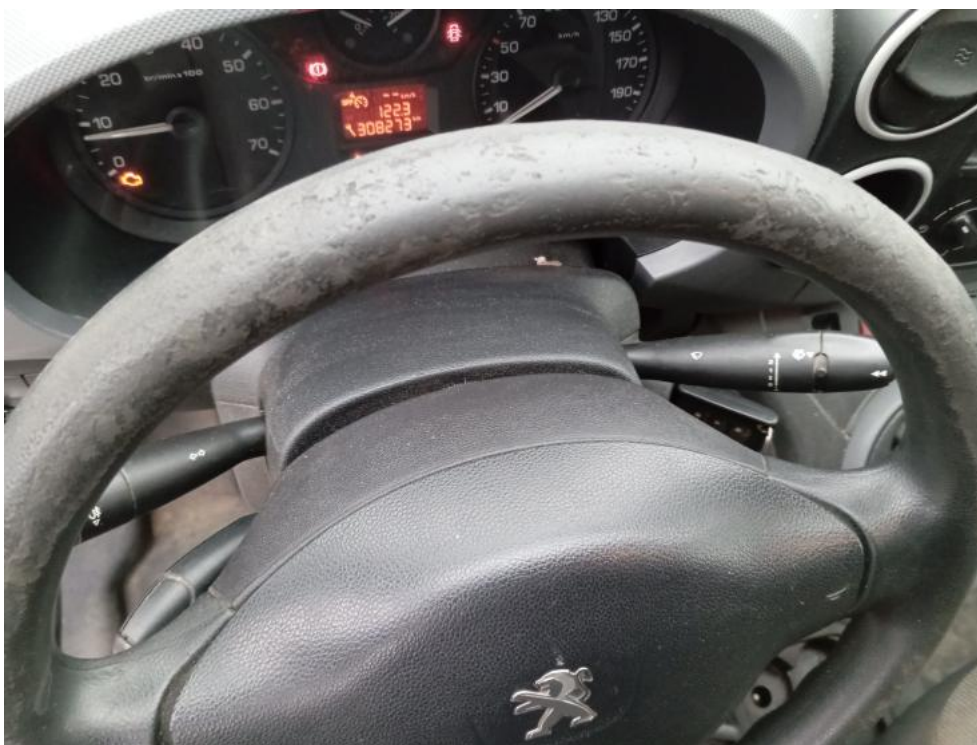
**Fot. 95.**

() - nadmierne zużycie 3

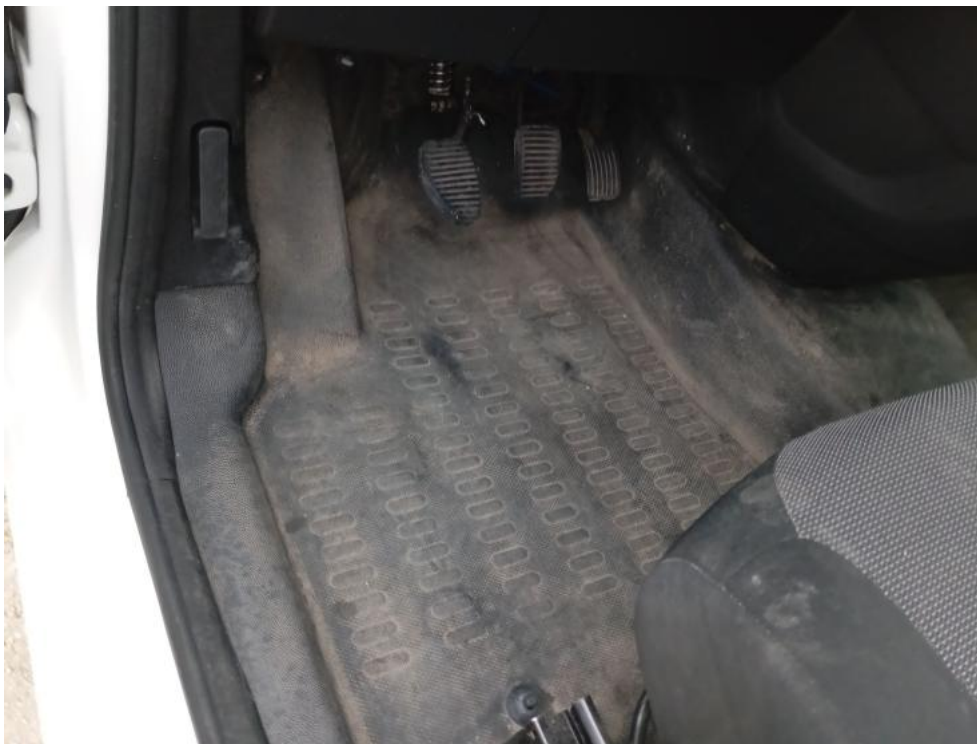
**Fot. 101.**

() - zabrudzenie 3

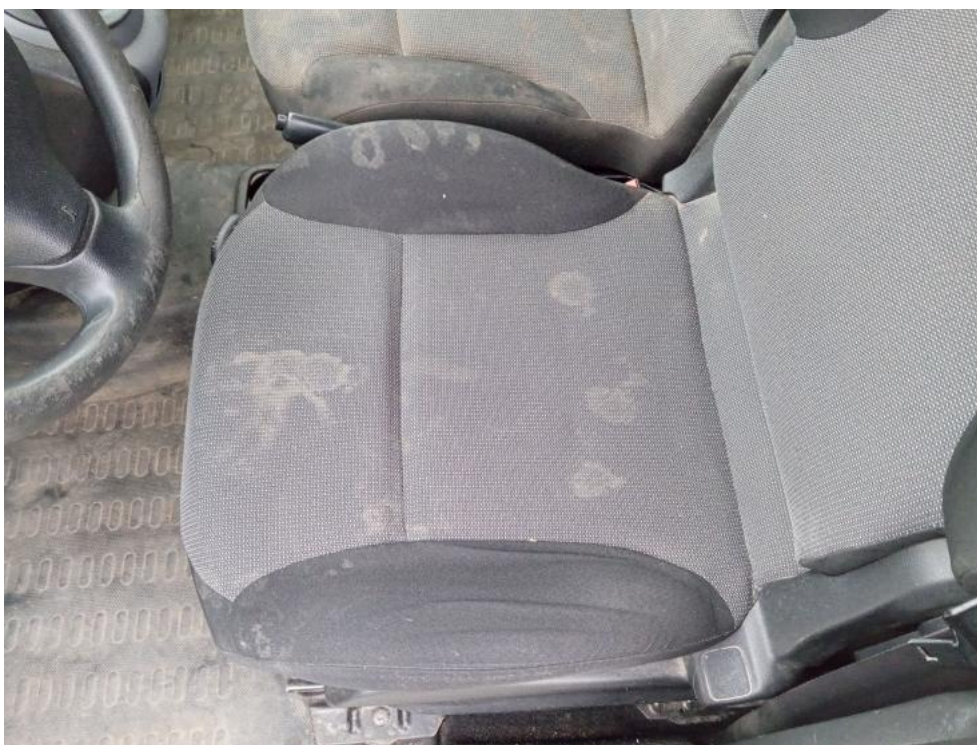
**Fot. 104.**

- zabrudzenie 1

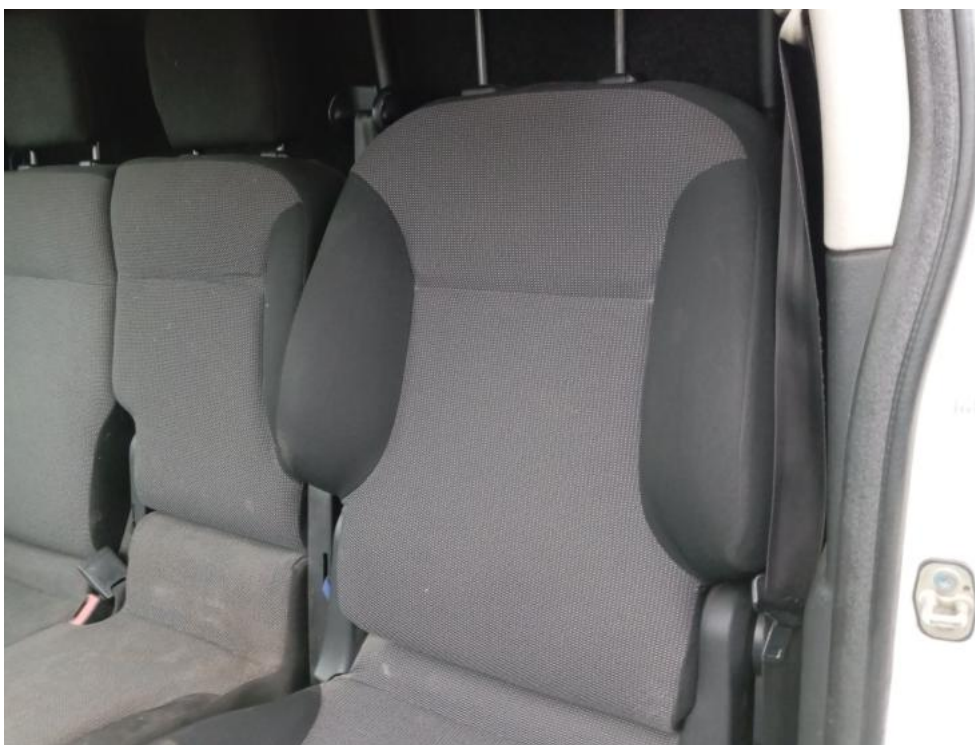
**Fot. 105.**

() - zabrudzenie 3

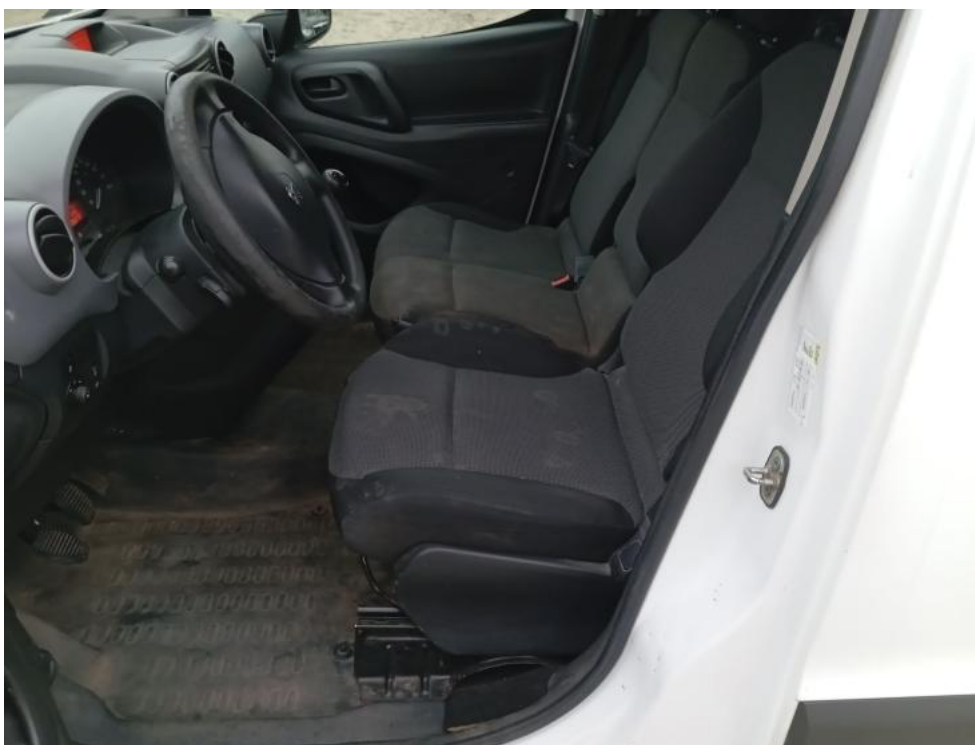
**Fot. 106.**

- odbarwienie 1

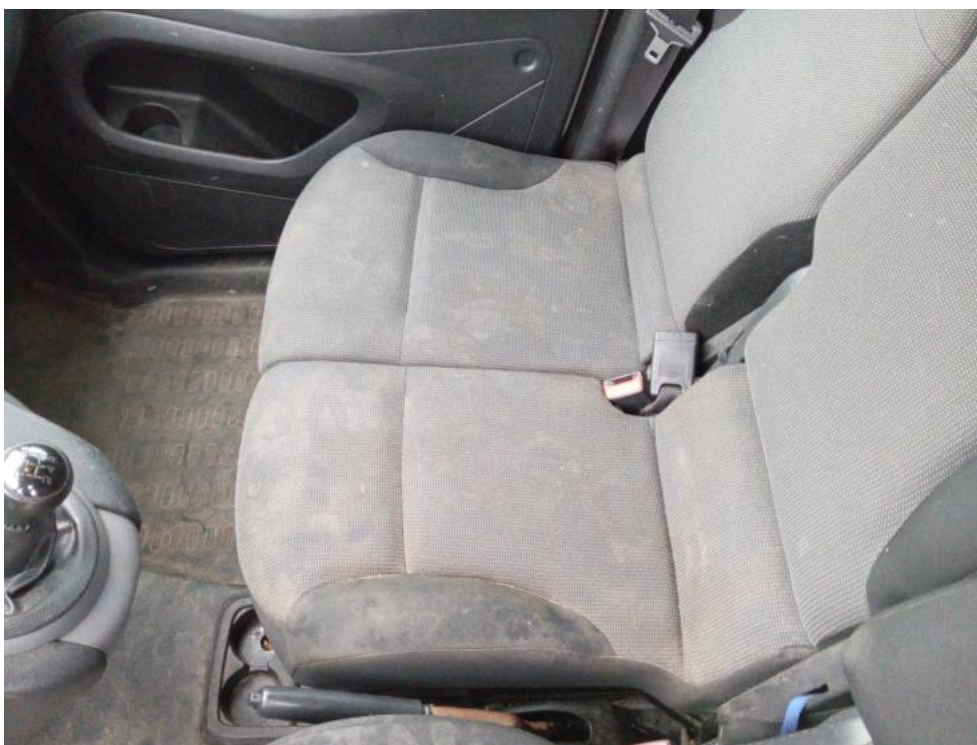
**Fot. 109.**  
- zabrudzenie 1

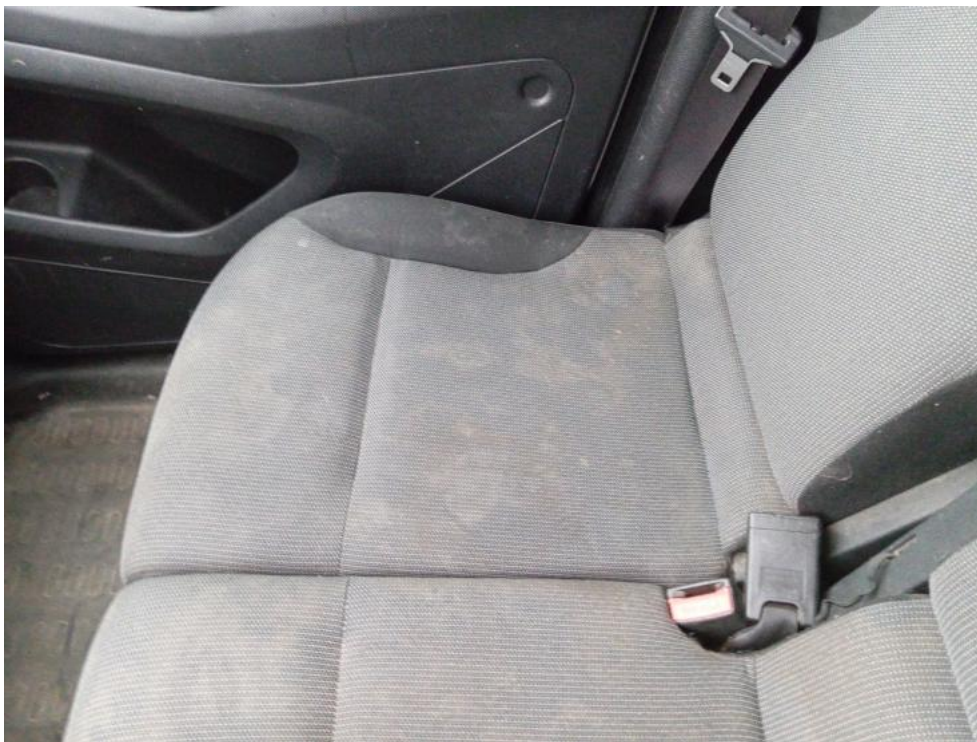
**Fot. 111.**

() - odbarwienie 3

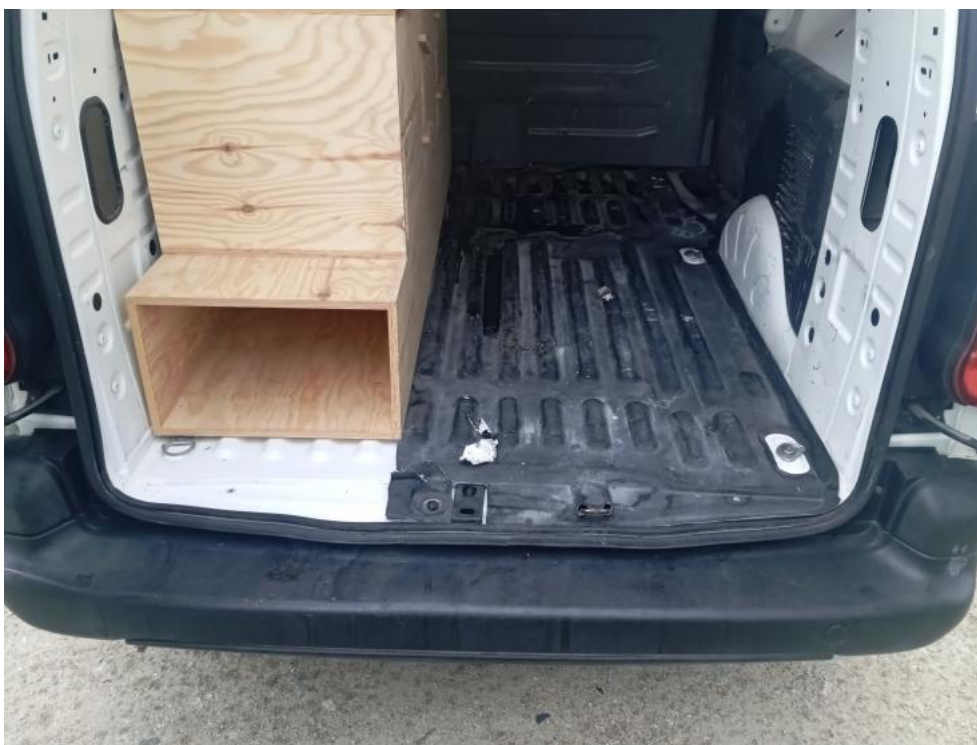
**Fot. 114.**  
- nadmierne zużycie 1

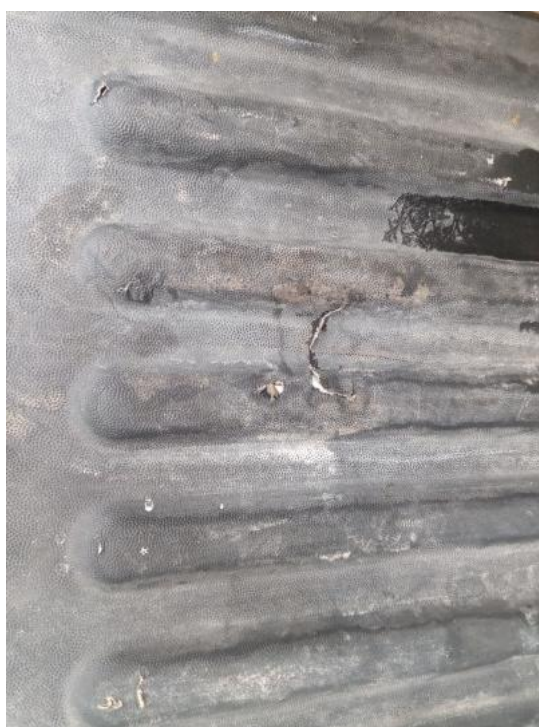
**Fot. 116.**  
( ) - nadmierne zużycie 3

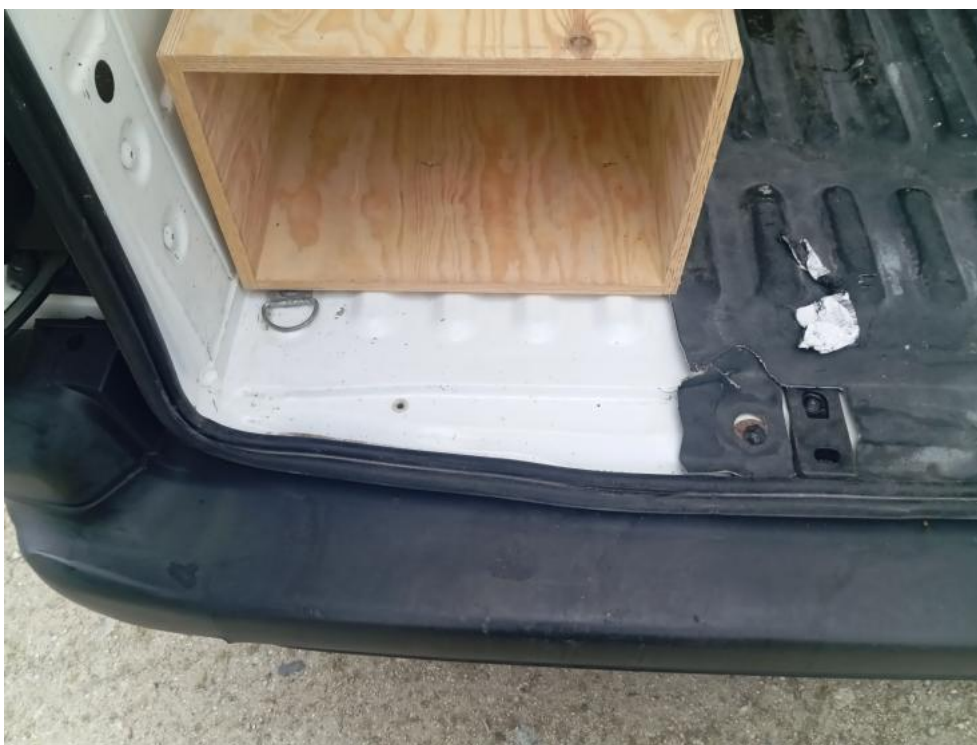
**Fot. 117.**  
- niekompletność 1

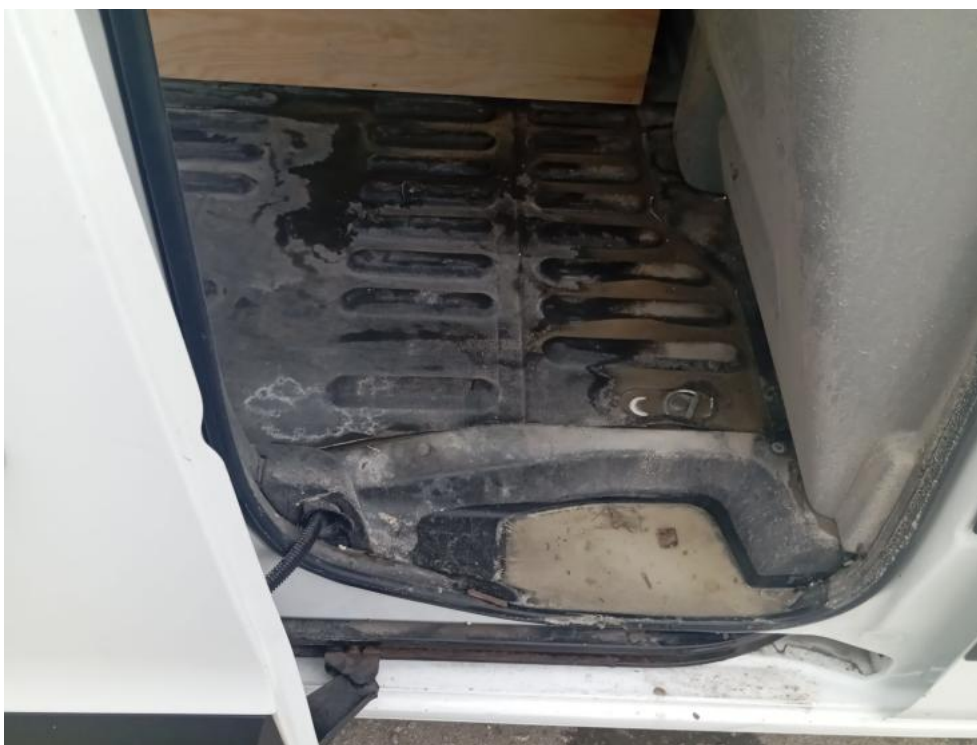
**Fot. 118.**  
- zabrudzenie 1

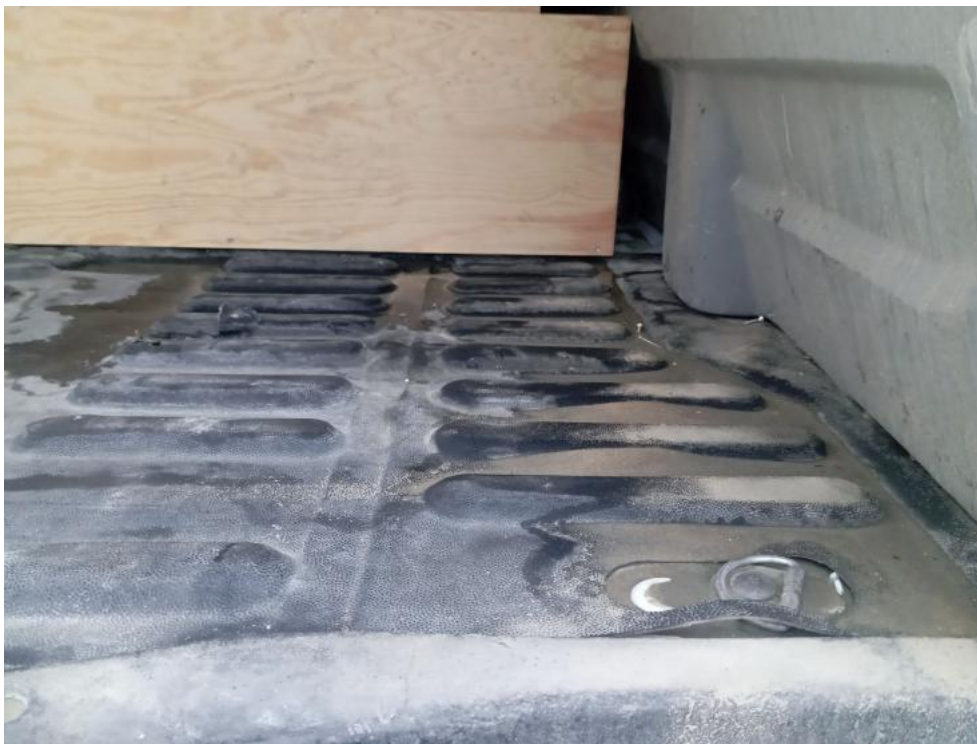
**Fot. 119.**  
- zabrudzenie 2

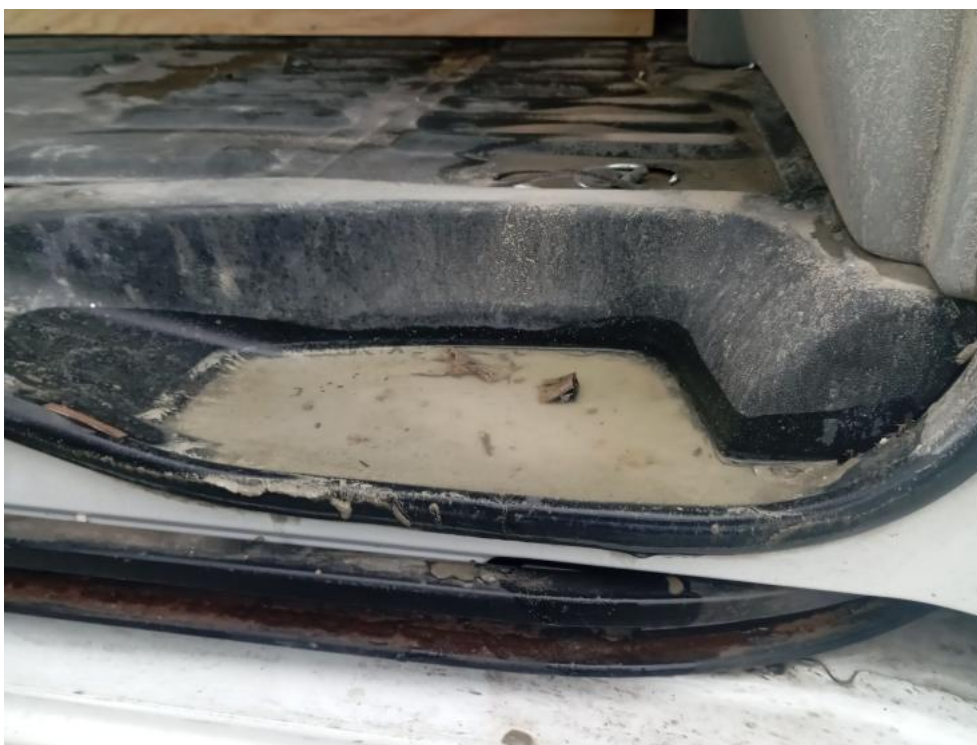
**Fot. 120.**  
() - zabrudzenie 3
