## Ekspertyza techniczna

Wycena wartości pojazdu  
NBL(W)-MOB-WPO(Z), WP

dostawcze do 3,5t  
RENAULT/CARPOL  
Master dCi 170 Energy Euro 6 2299ccm - 170KM 3,5t  
16-19, Master dCi L3 Pack Clim

GS7075C  
VF1VB000363084109

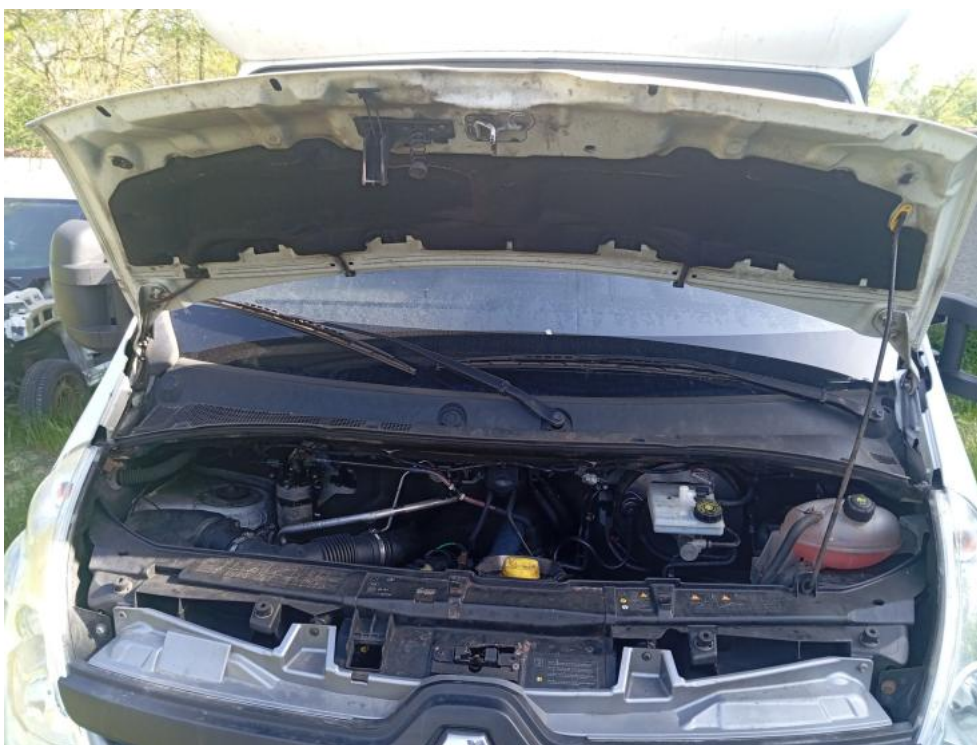
**Fot. 4.**  
Otwarta pokrywa przednia

Pojazd zabrudzony brak możliwości weryfikacji stanu powłoki lakierniczej. Brak akumulatora. brak możliwości uruchomienia pojazdu z zewnętrznego źródła prądu. Prawdopodobnie uszkodzony blok silnika samochodu. Do weryfikacji w warunkach warsztatowych.

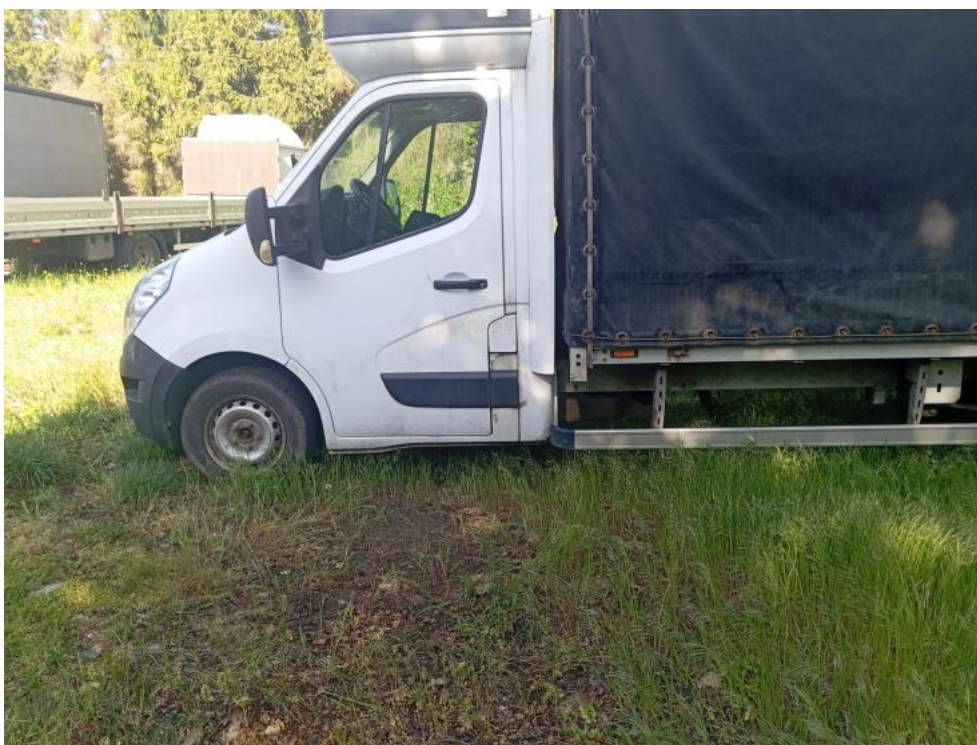
**Fot. 17.**

Bok lew. prost. część prz. dol.

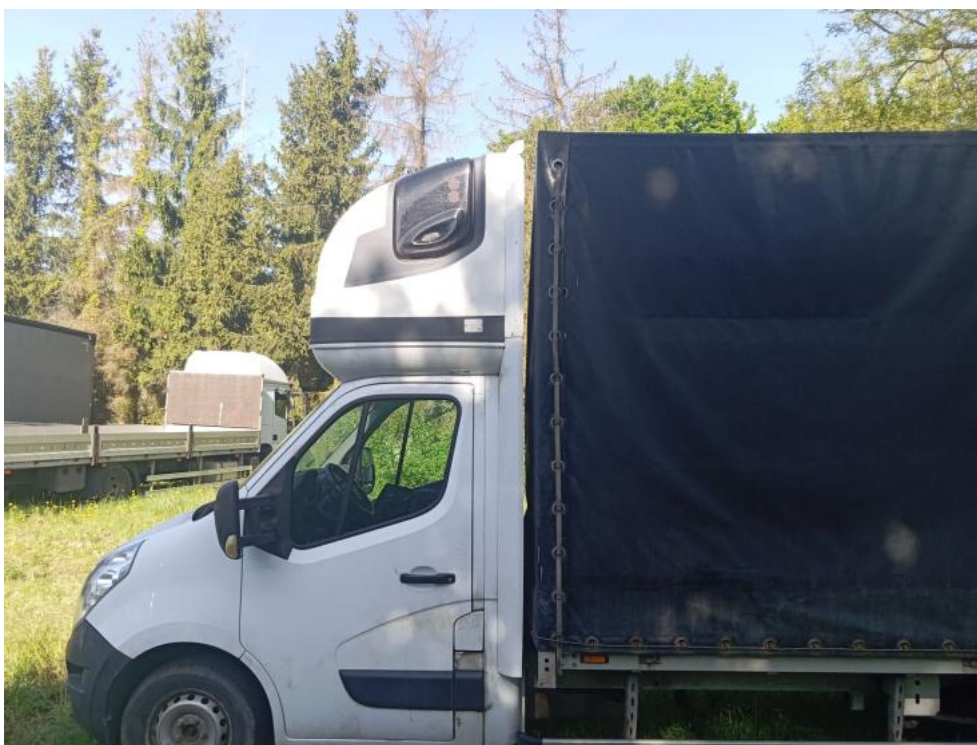
**Fot. 18.**

Bok lew. prost. część prz. gór.

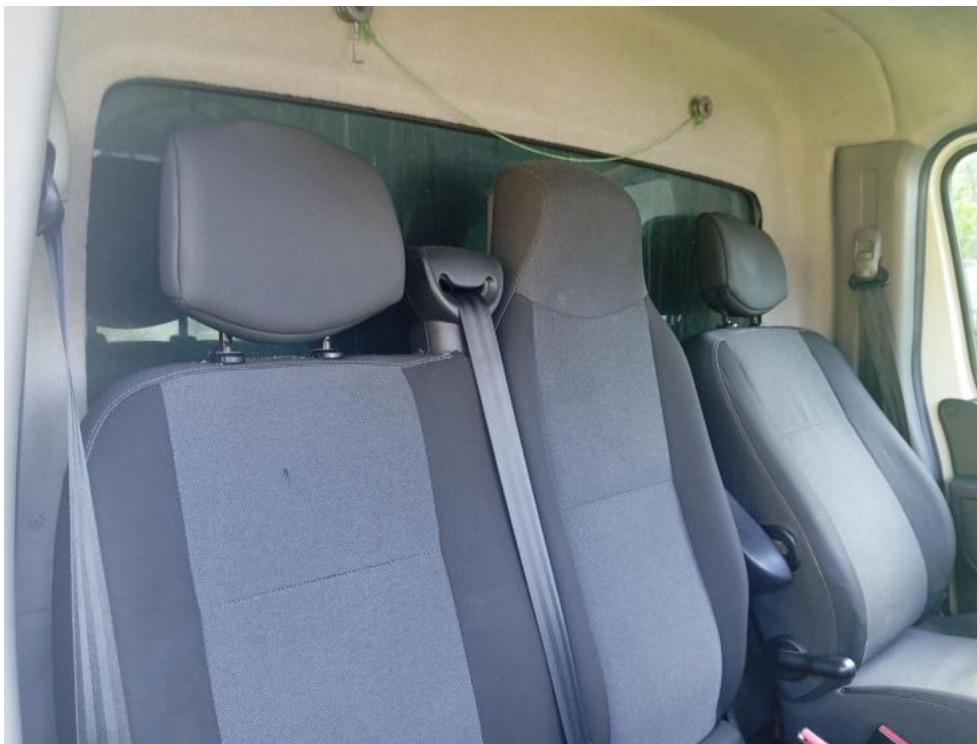
**Fot. 27.**

Widok tyłu wnętrza kabiny

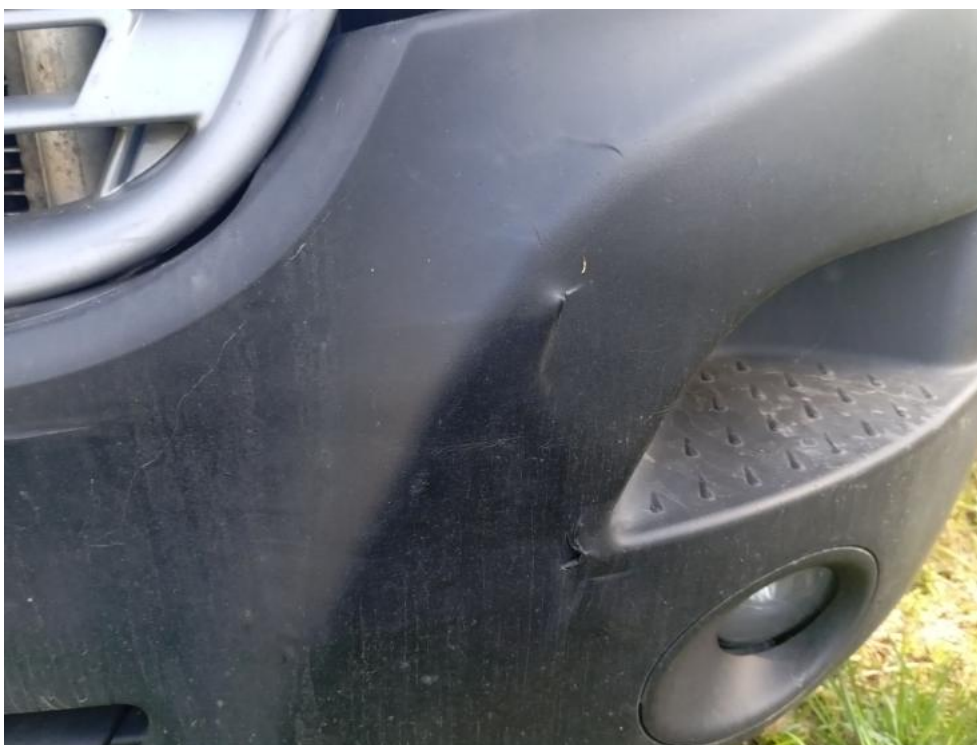
**Fot. 73.**

| Nazwa elementu | Rodzaj uszkodzenia | Umiejscowienie |
|---|---|---|
| Zderzak prz. n/lakier. PRZ | pęknięcie | Przód |

PRZ - zdjęcie poglądowe 1

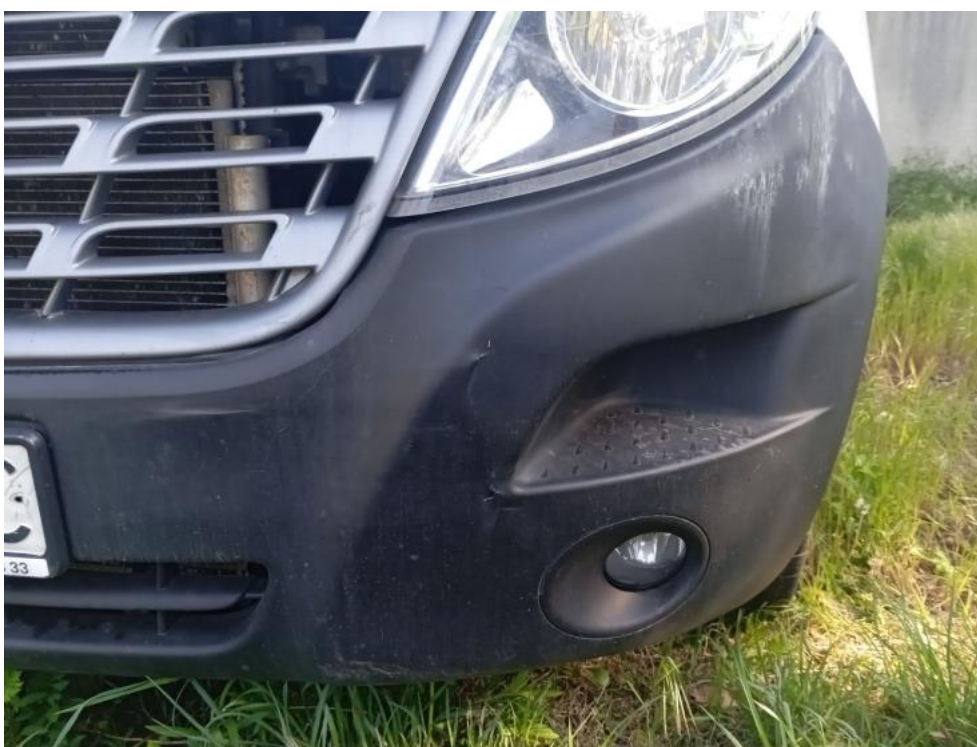
**Fot. 74.**

PRZ - zdjęcie poglądowe 2
