Ekspertyza techniczna

Zakres ekspertyzy	Wycena wartości pojazdu
Kod ekspertyzy	NBL(W)-A(WP), WP
Nr zlecenia DEKRA	NBL(W)/WRO/79737/25/10/17(29560)
Nr szkody / zlec. zew.	L/1459/2019-CESJA
Data zlecenia	17-10-2025 08:10:07
Zleceniodawca	VELOLEASING SPÓŁKA AKCYJNA Rondo Ignacego Daszyńskiego 2C, 00-843 Warszawa
Właściciel	VELOLEASING SPÓŁKA AKCYJNA Rondo Ignacego Daszyńskiego 2C 00-843 Warszawa
Grupa obiektów (Eurotax)	dostawcze do 3,5t
Producent	RENAULT/CARPOL
Model/typ/wersja	Master dCi 170 Energy Euro 6 2299ccm - 170KM 3,5t 16-19, Master dCi L3 Pack Clim
Nr rejestracyjny	GS7075C
VIN	VF1VB000363084109
Data oględzin	2025-04-30
Miejsce oględzin	Dolnośląskie, 52-017 Wrocław, Zabrzeńska, Wodzisławska 8

Grupa obiektów (Eurotax) Kod EC (Eurotax)	dostawcze do 3,5t 0122098
Producent Model	RENAULT/CARPOL Master dCi 170 Energy Euro 6 2299ccm - 170KM 3,5t 16-19
Typ	Master dCi L3 Pack Clim
Rodzaj nadwozia Zabudowa	POD SKO - skrzyniowa z opończę
Masa własna [kg] Dopuszczalna masa całkowita [kg] Rozstaw osi 1/2	2450 3500 4332
Rodzaj silnika Układ oczyszczana spalin Pojemność silnika [ccm] Moc silnika [KM/kW] Skrzynia biegów	z zapłonem samoczynnym KSC 2299 170/125 manualna 6-biegowa
Nr rejestra

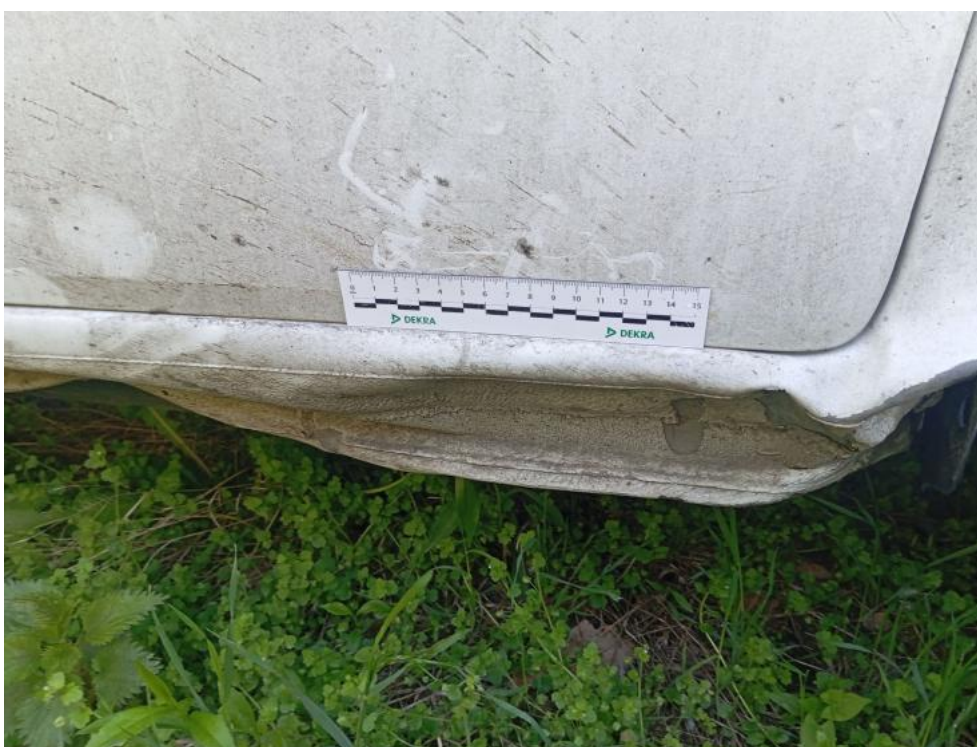
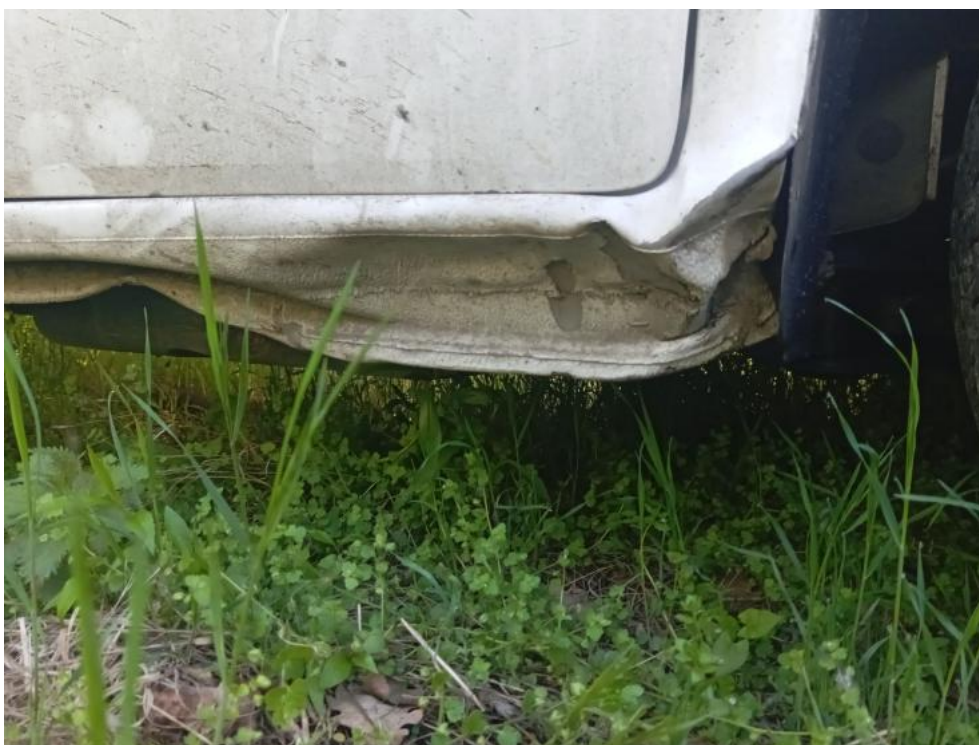
Nazwa elementu	Rodzaj uszkodzenia	Umiejscowienie
Krata wlotu powietrza n/lakier. chrom.	pęknięcie	Przód
Listwa krawędzi błotnika n/lakier. L	brak	Strona lewa
Pokrywa	deformacja, korozja	Przód
Próg P	deformacja	Strona prawa
Słupek (A) L	wgniecenie	Strona lewa
Zderzak prz. n/lakier. PRZ	pęknięcie	Przód
Obudowa lusterka zewnętrznego n/lakier. P	pęknięcie	Strona prawa
Obudowa lusterka zewnętrznego n/lakier. L	zarysowanie	Strona lewa

Fot. 40.
P - zdjęcie poglądowe 1

Fot. 41.
P - zdjęcie poglądowe 2

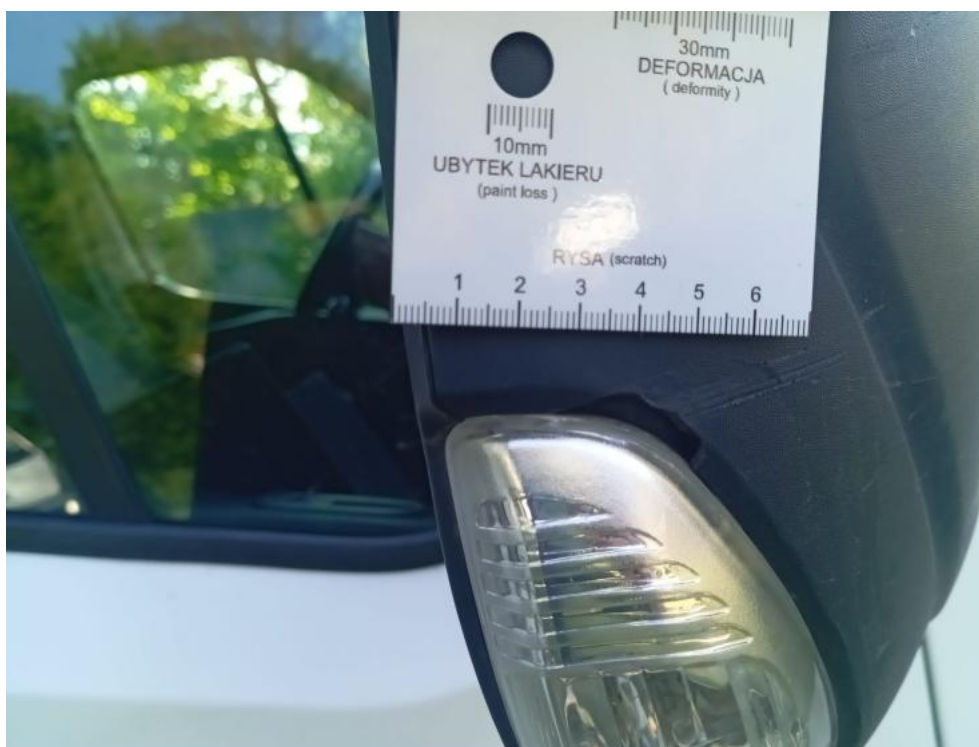
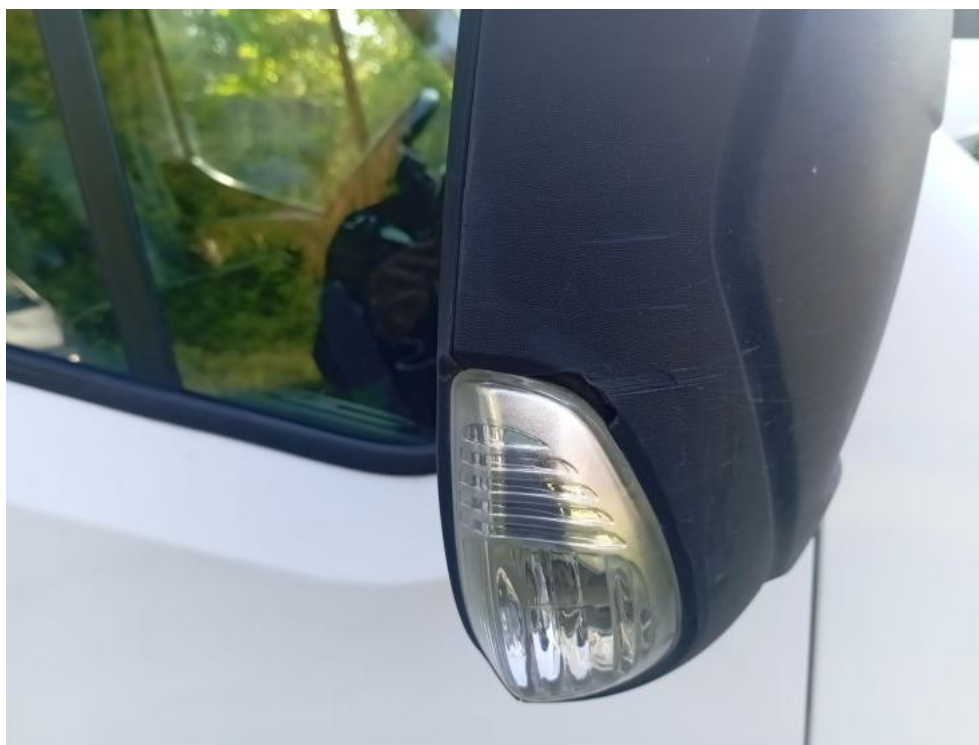
Fot. 45.
P - zdjęcie poglądowe 1

Fot. 46.
P - zdjęcie poglądowe 2

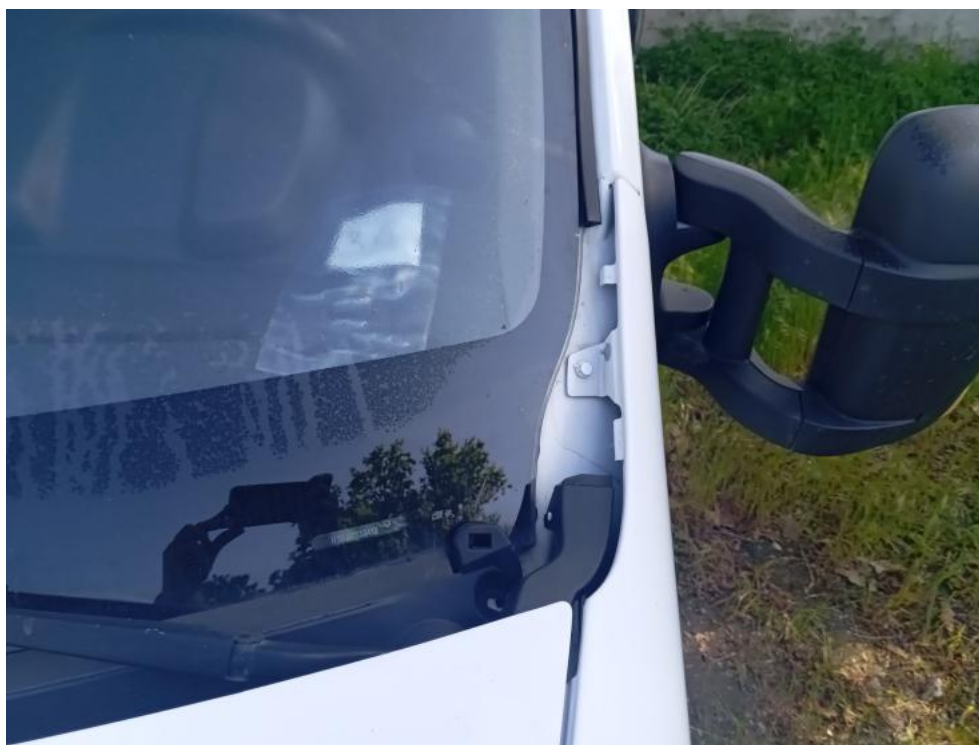
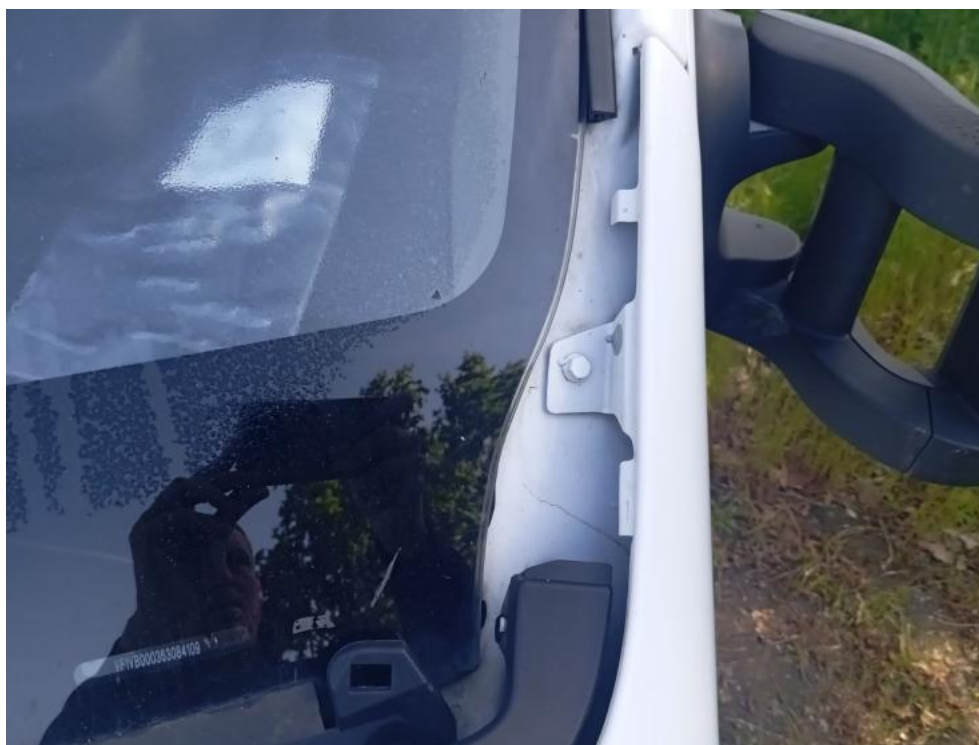
Fot. 49.

L - zdjęcie poglądowe 1

L - zdjęcie poglądowe 2

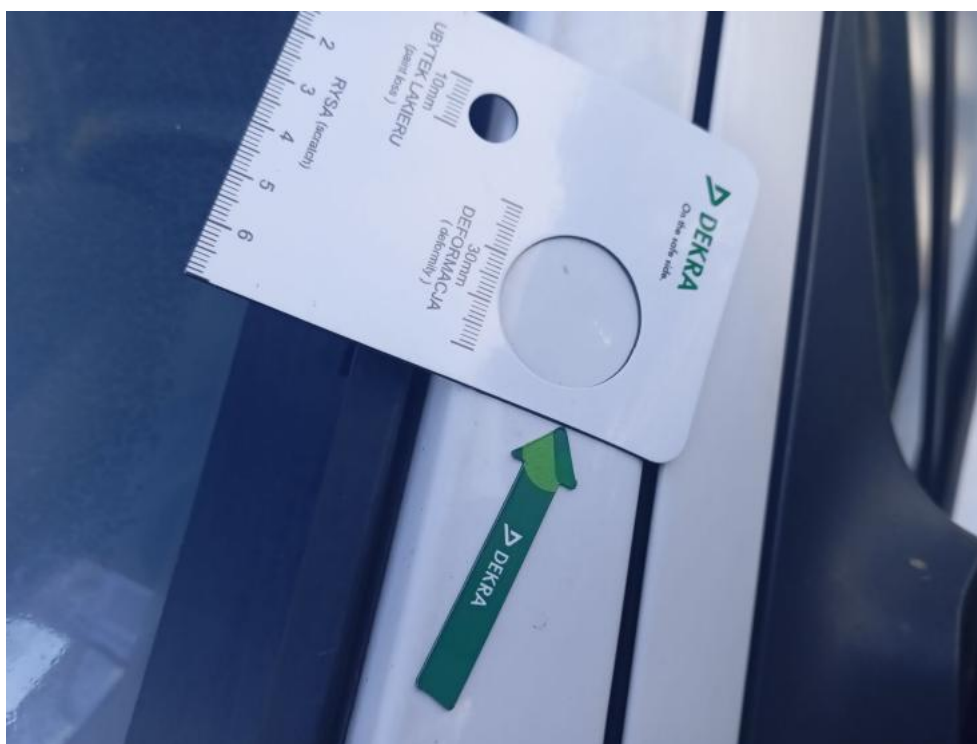
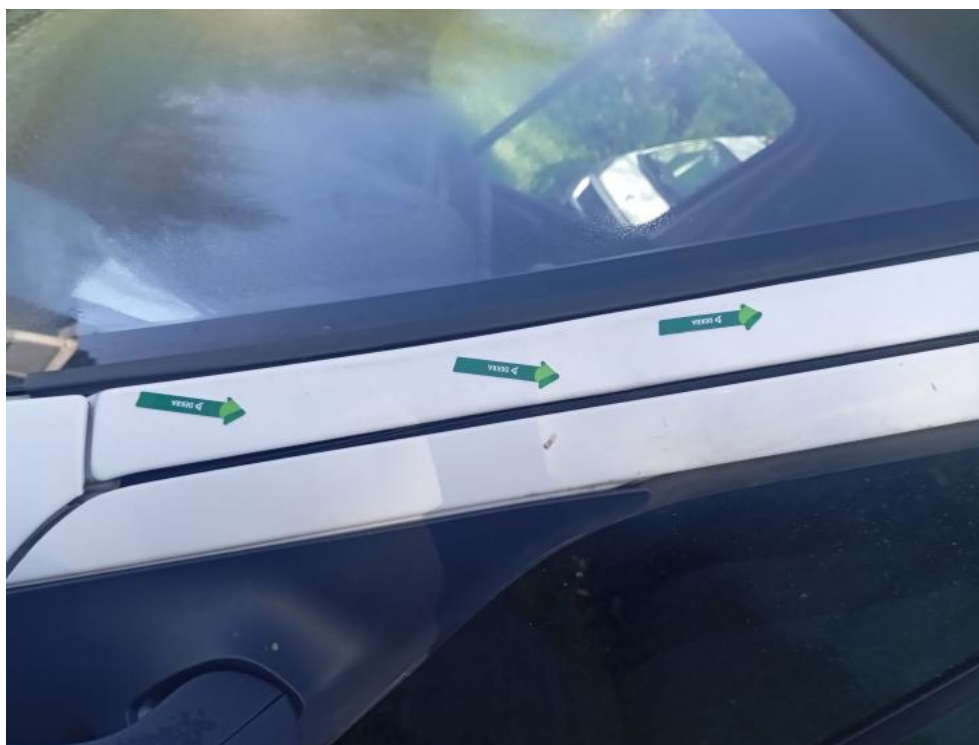
Fot. 52.

L - zdjęcie poglądowe 1

Fot. 53.
L - zdjęcie poglądowe 2

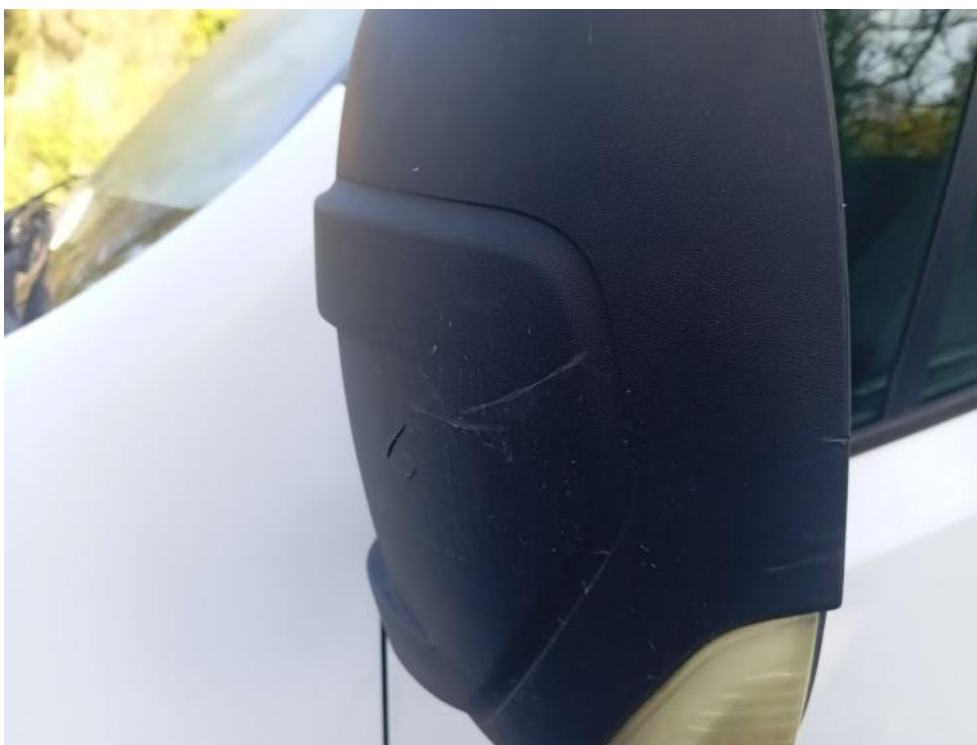
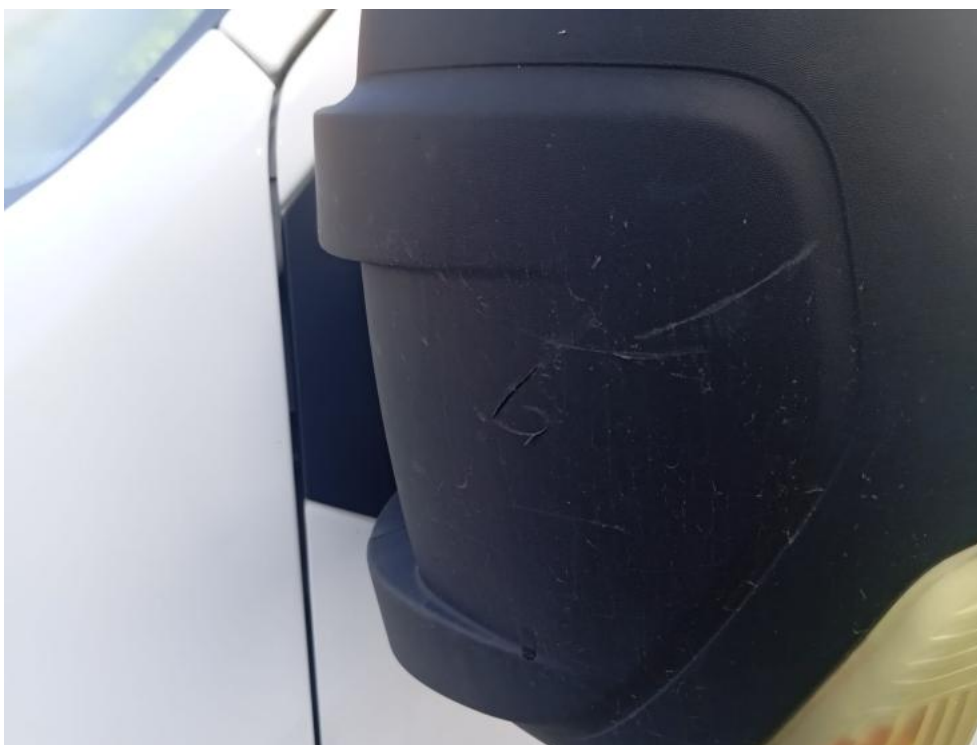
Fot. 57.
L - zdjęcie poglądowe 1

Fot. 58.
L - zdjęcie poglądowe 2

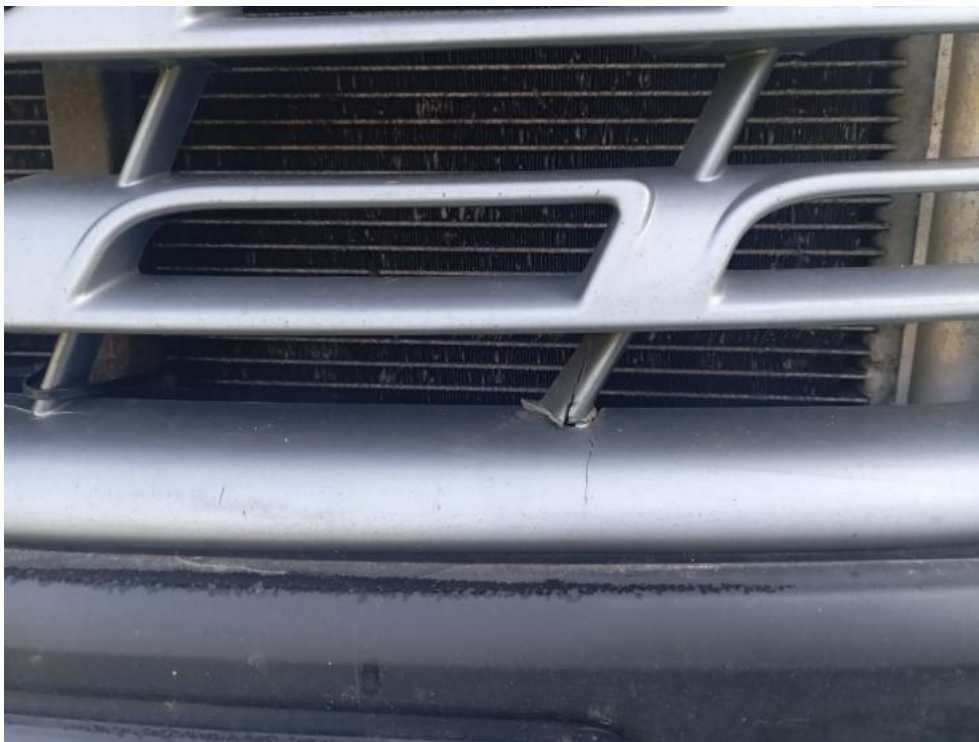
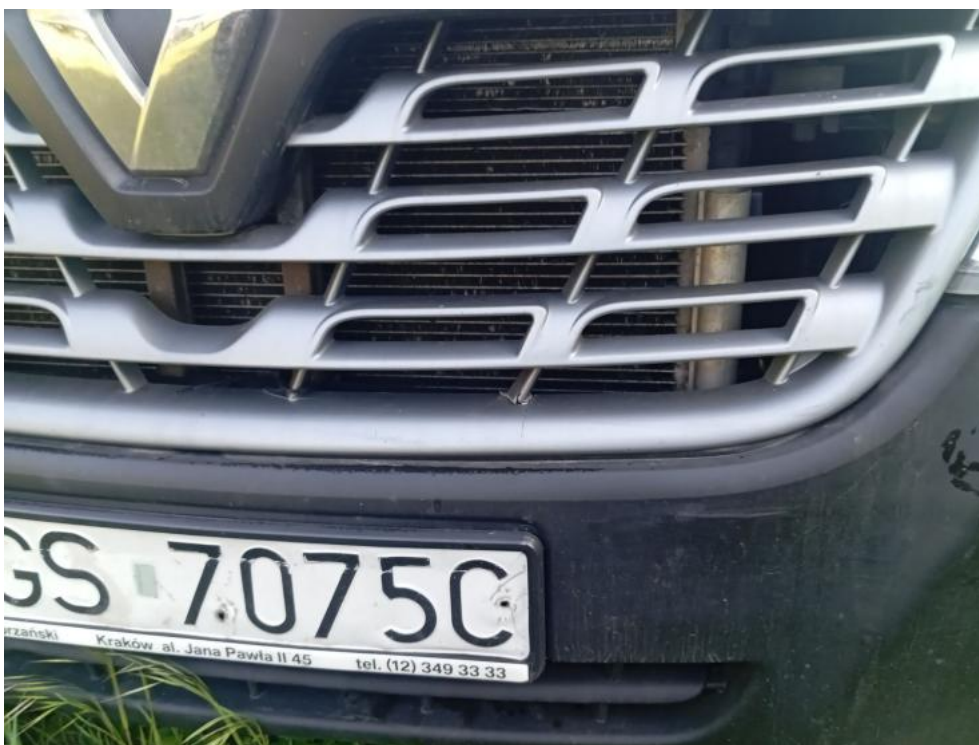
Fot. 61.
- zdjęcie poglądowe 1

Fot. 62.
- zdjęcie poglądowe 2

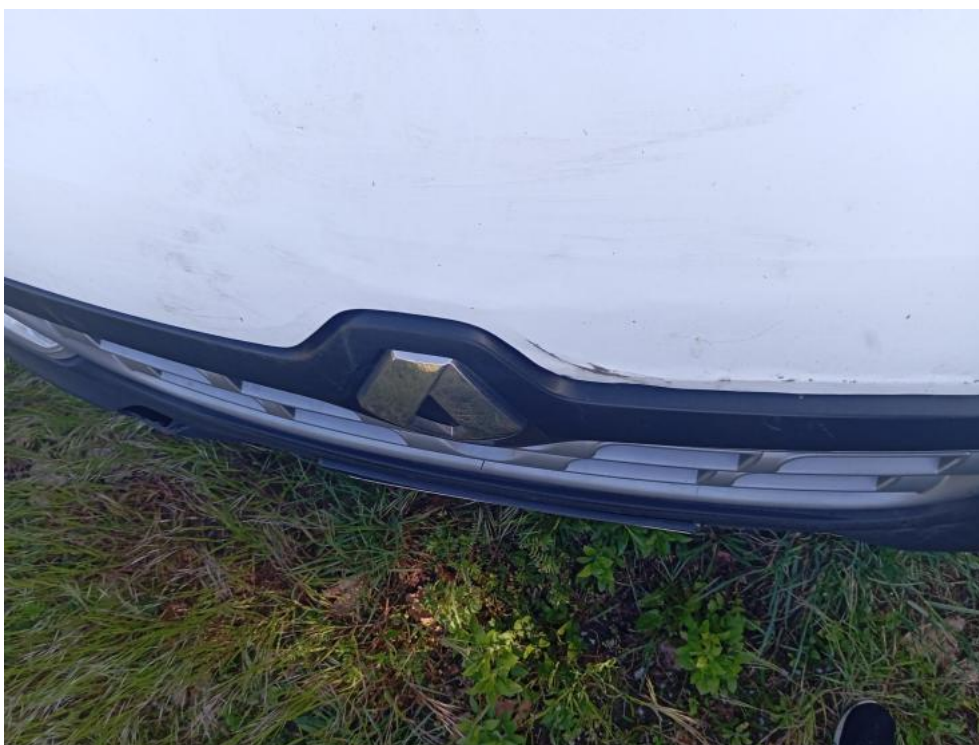
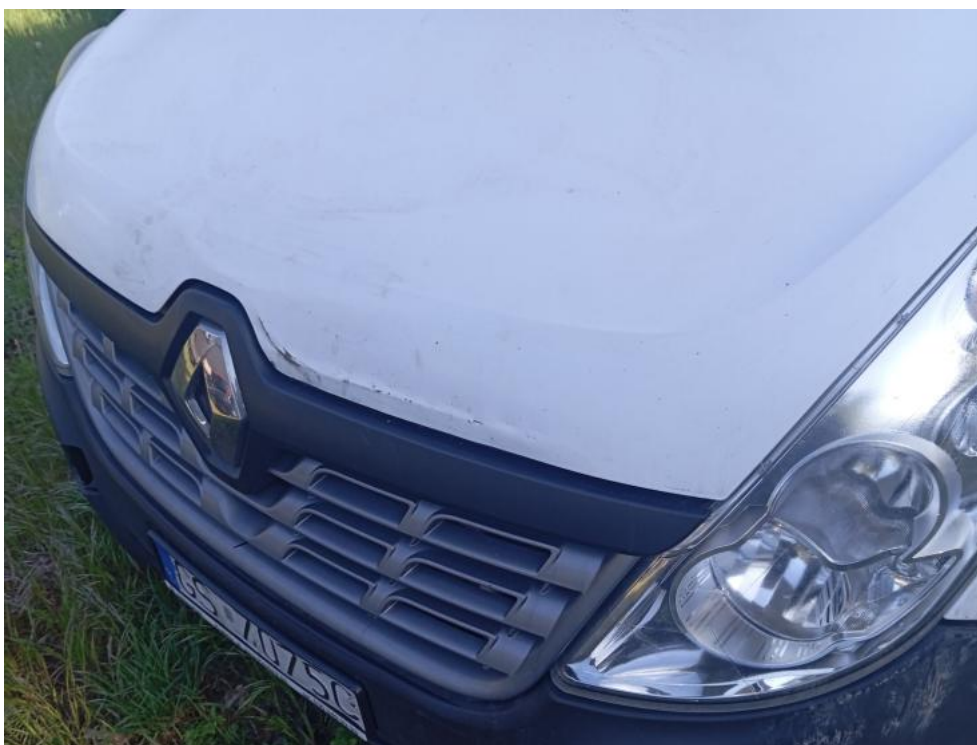
Fot. 66.
- zdjęcie poglądowe 1

Fot. 67.
- zdjęcie poglądowe 2

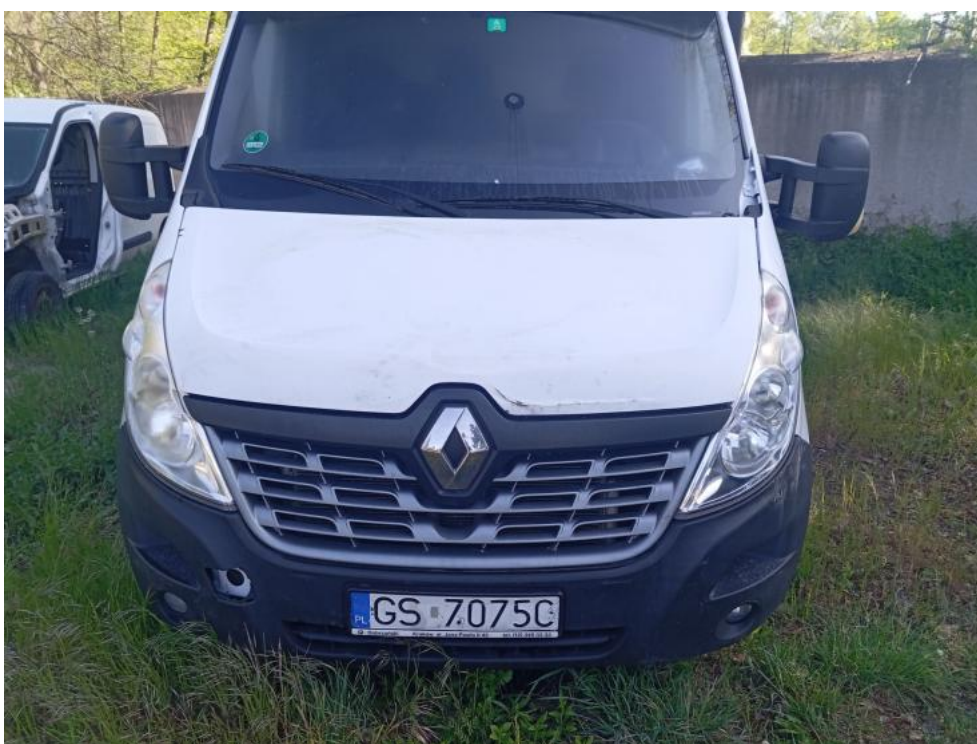
Fot. 68.
- deformacja 1

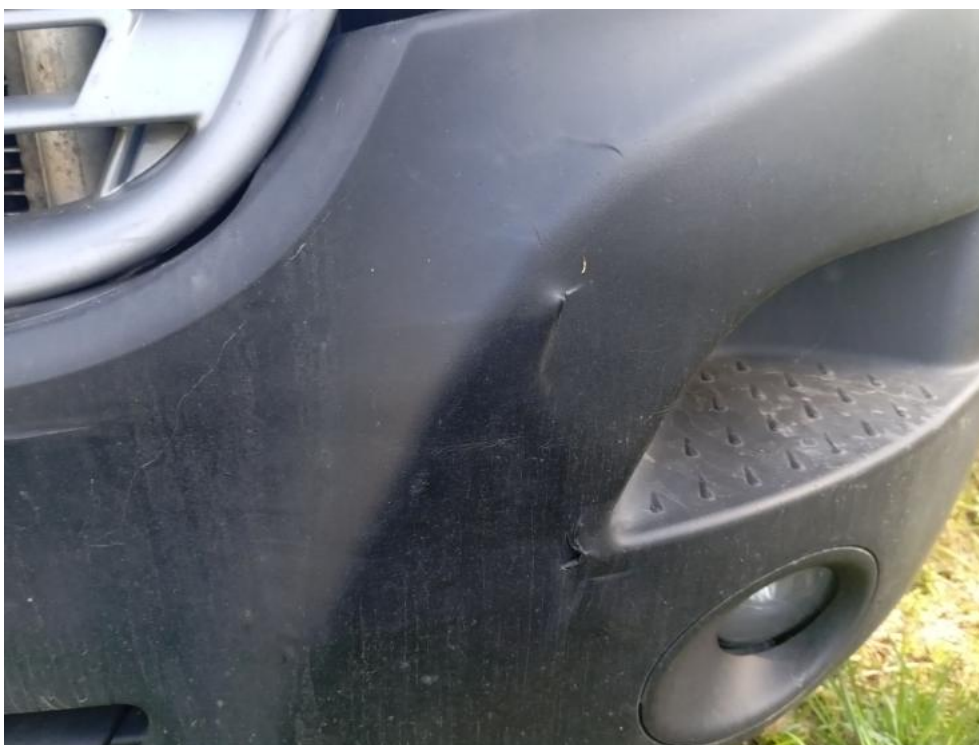
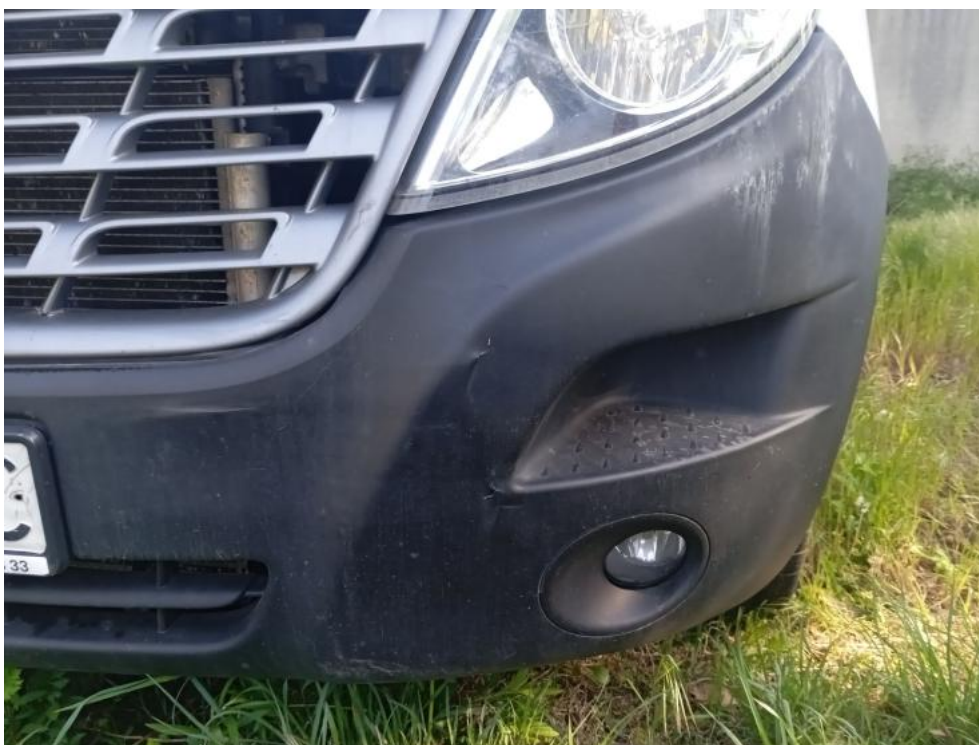
Fot. 73.
PRZ - zdjęcie poglądowe 1

Fot. 74.
PRZ - zdjęcie poglądowe 2
